AUDIT DE L'ITINÉRAIRE

La Meuse à Vélo

Fiches par sections
Août 2024

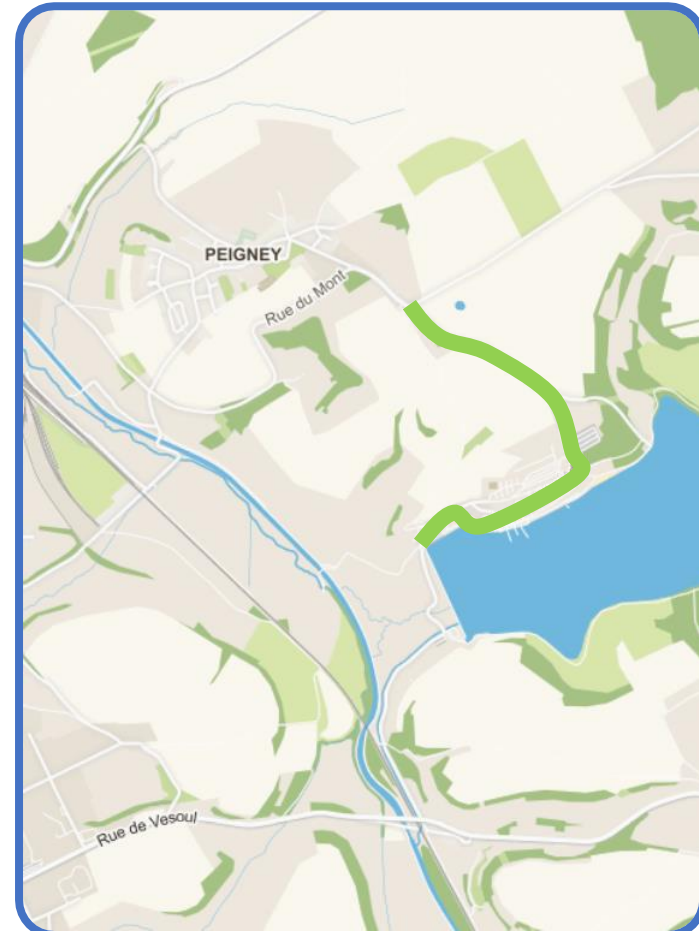
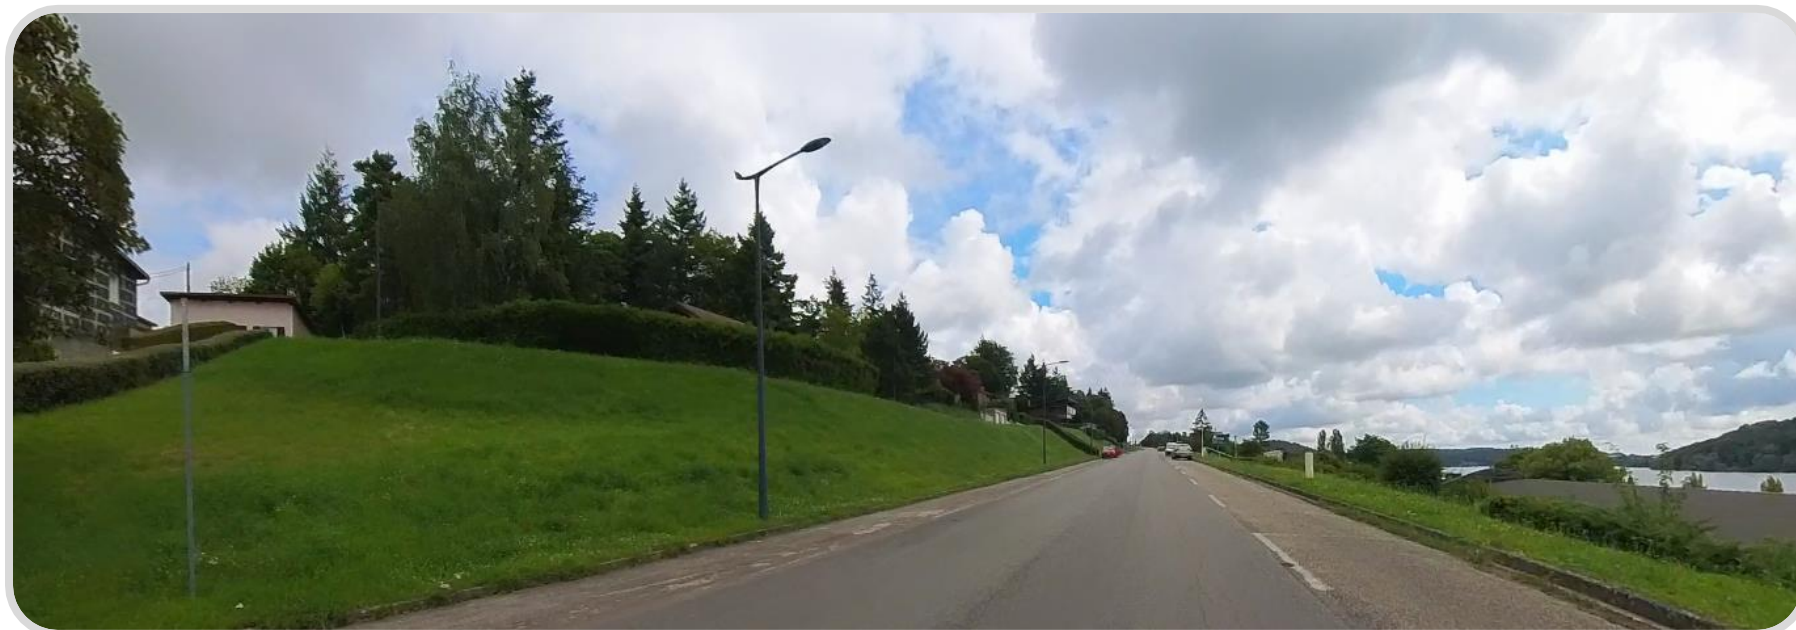
Cette section est la plus mauvaise de l'ensemble du parcours français. Elle est tout simplement impraticable (voire dangereuse), en lien avec le revêtement qui est très dégradé. Le jalonnement est manquant et un passage comprend une largeur d'environ 50 centimètres.

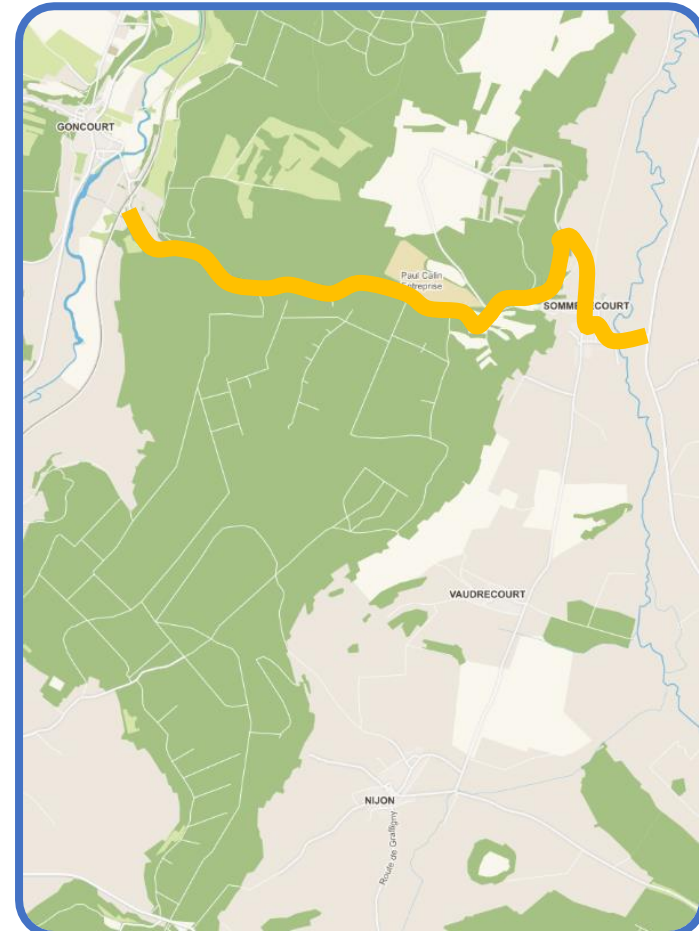
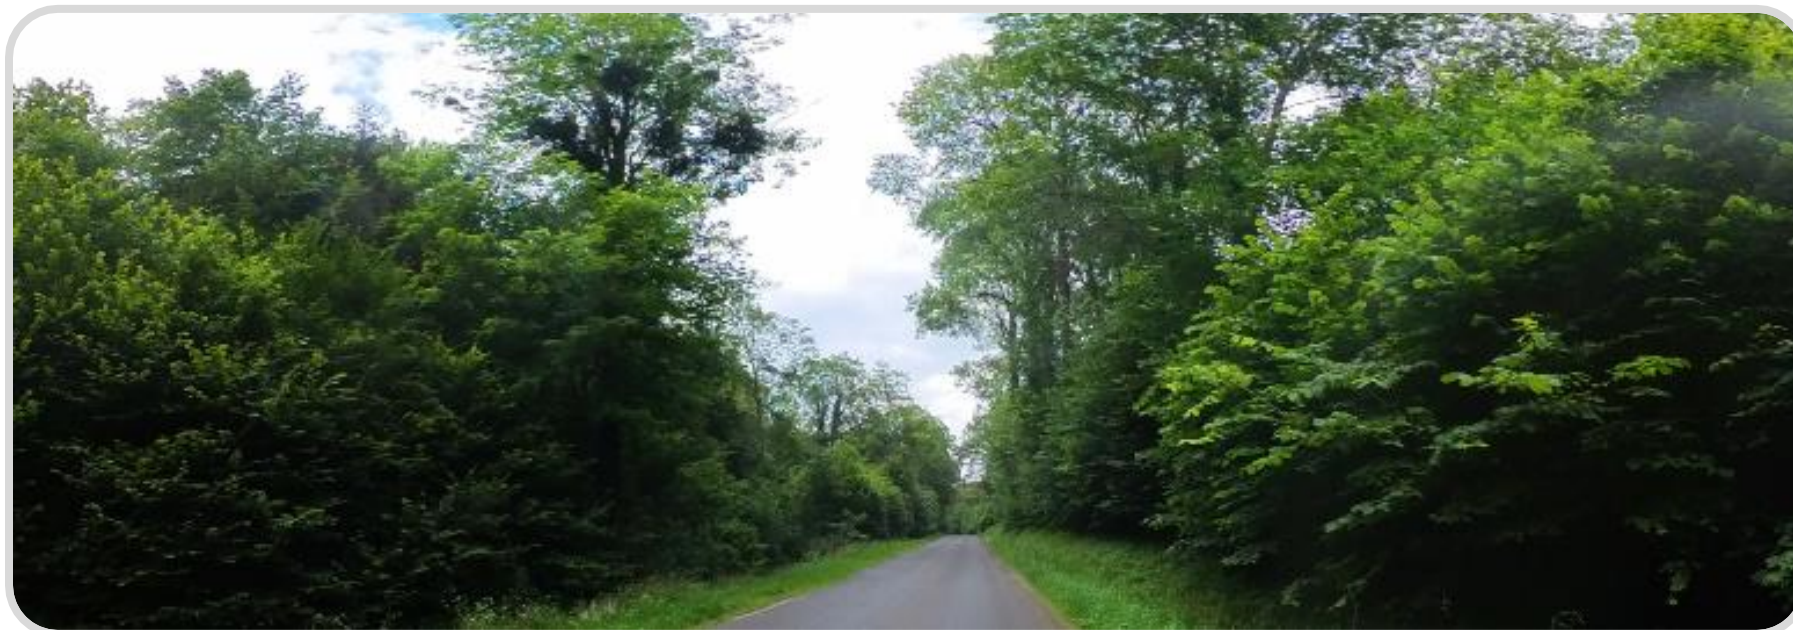
Sur cette section, le revêtement en stabilisé est très dégradé, avec de nombreux trous. Un tel revêtement sur environ 3 kilomètres, peut conduire à endommager les vélos. Le risque de crevaison et de chute est largement accru.

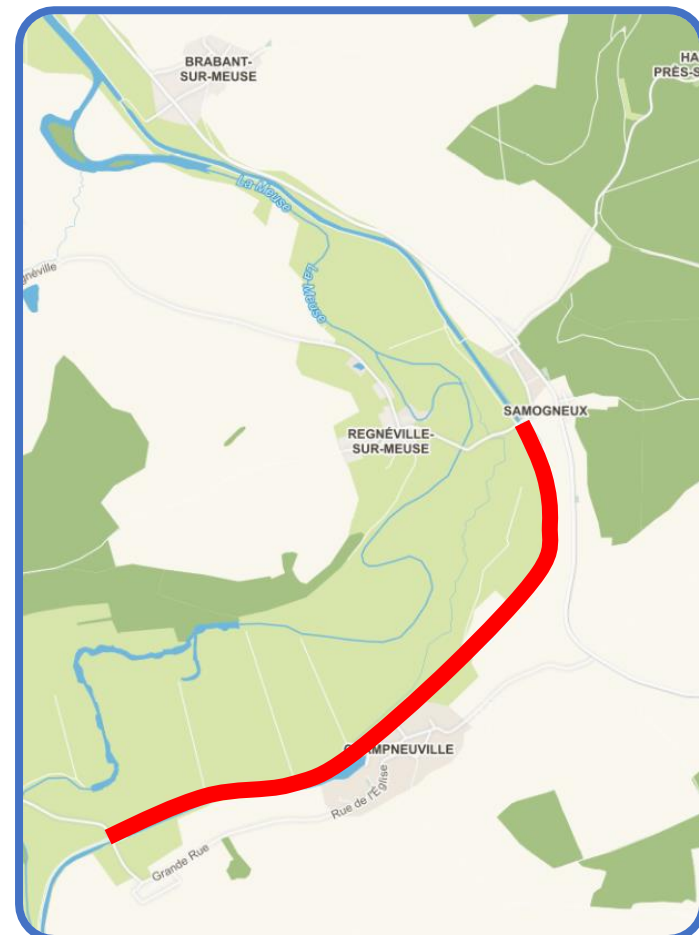
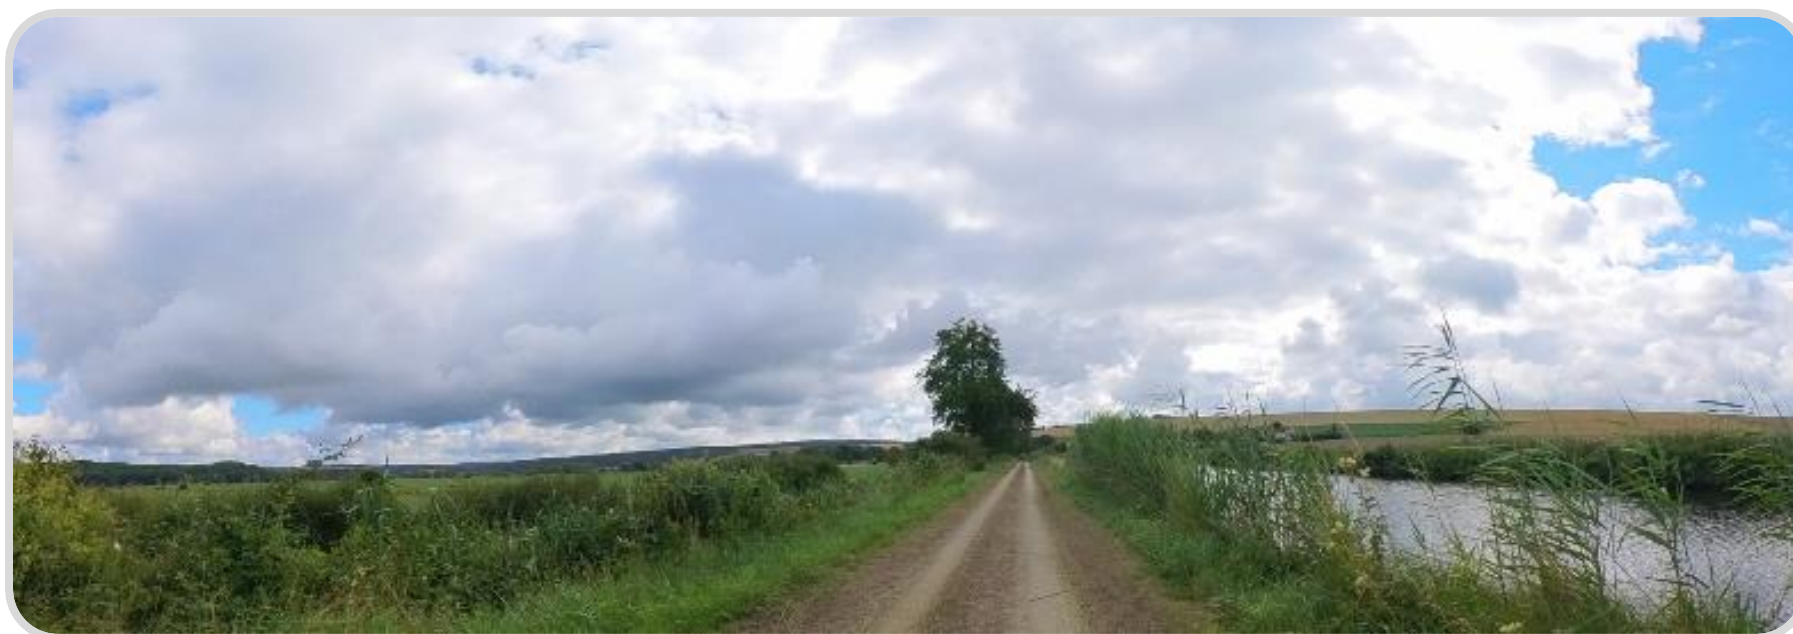
La section entre Vacherauville et Champneuville n'offre pas l'agrément nécessaire pour l'EuroVelo. On note tout particulièrement l'absence de signalisation aux deux extrémités, et le revêtement particulièrement ancien, qui est aujourd'hui constitué de boue glissante, notamment par temps humide. Le risque de crevaison est également accru par la mauvaise condition du revêtement. (idem section suivante)

L'ajout de panneaux de signalisation ainsi que l'amélioration du revêtement permettrait d'améliorer cette section.
