AUDIT DE L'ITINÉRAIRE

La Meuse à Vélo

Fiches par sections
Août 2024

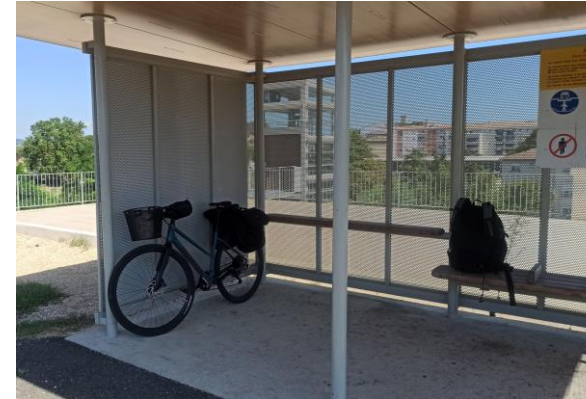
Départ de Beaucaire

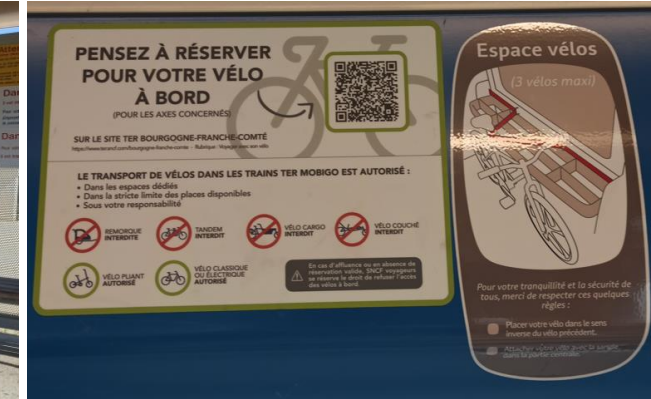
Information dans le TER Bourgoigne-Franche-Comté, les vélos spéciaux ne sont pas admis (critères additionnels)

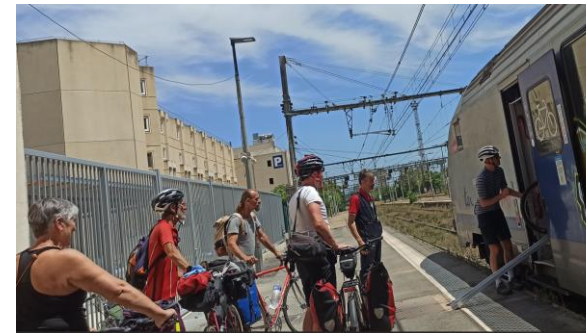
Forte affluence à Avignon

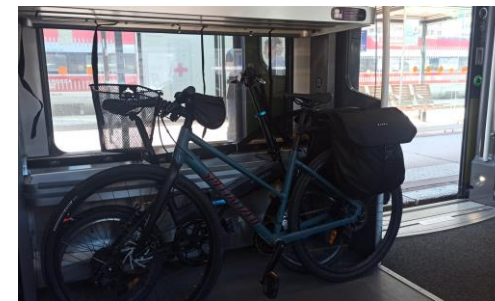
TER Lyon-Dijon, accroches modernes

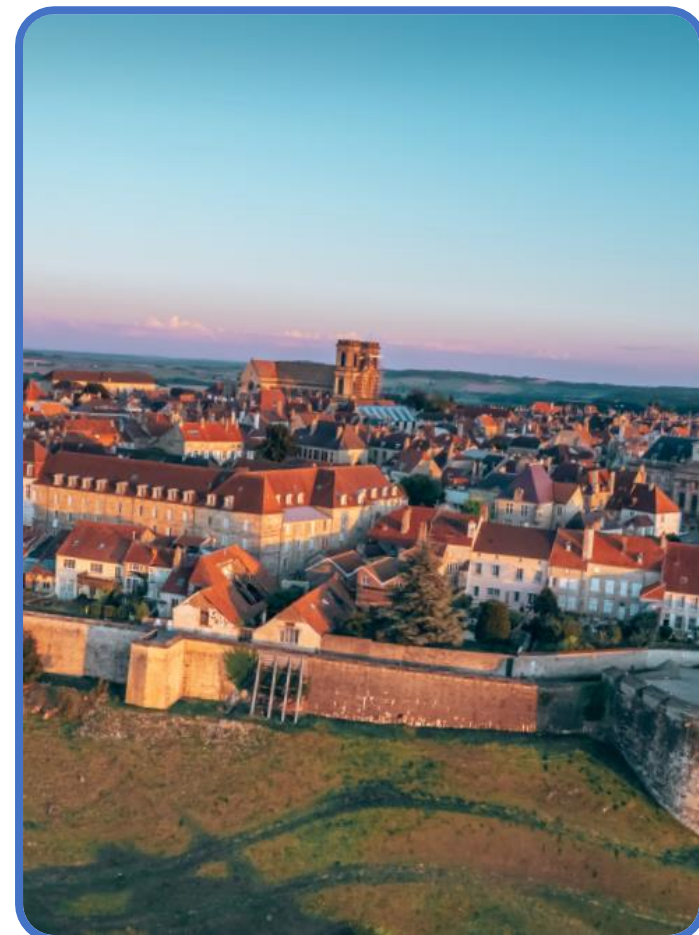
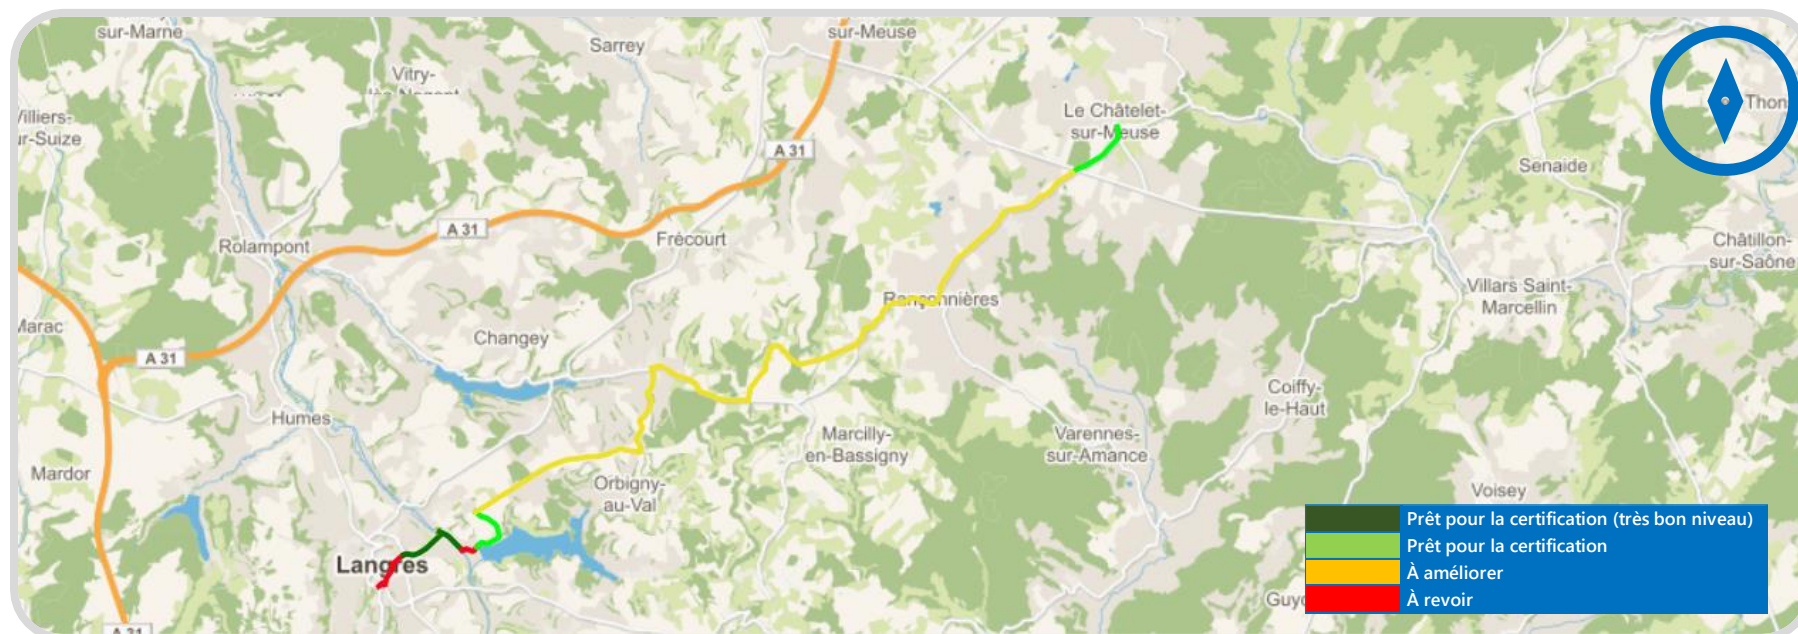
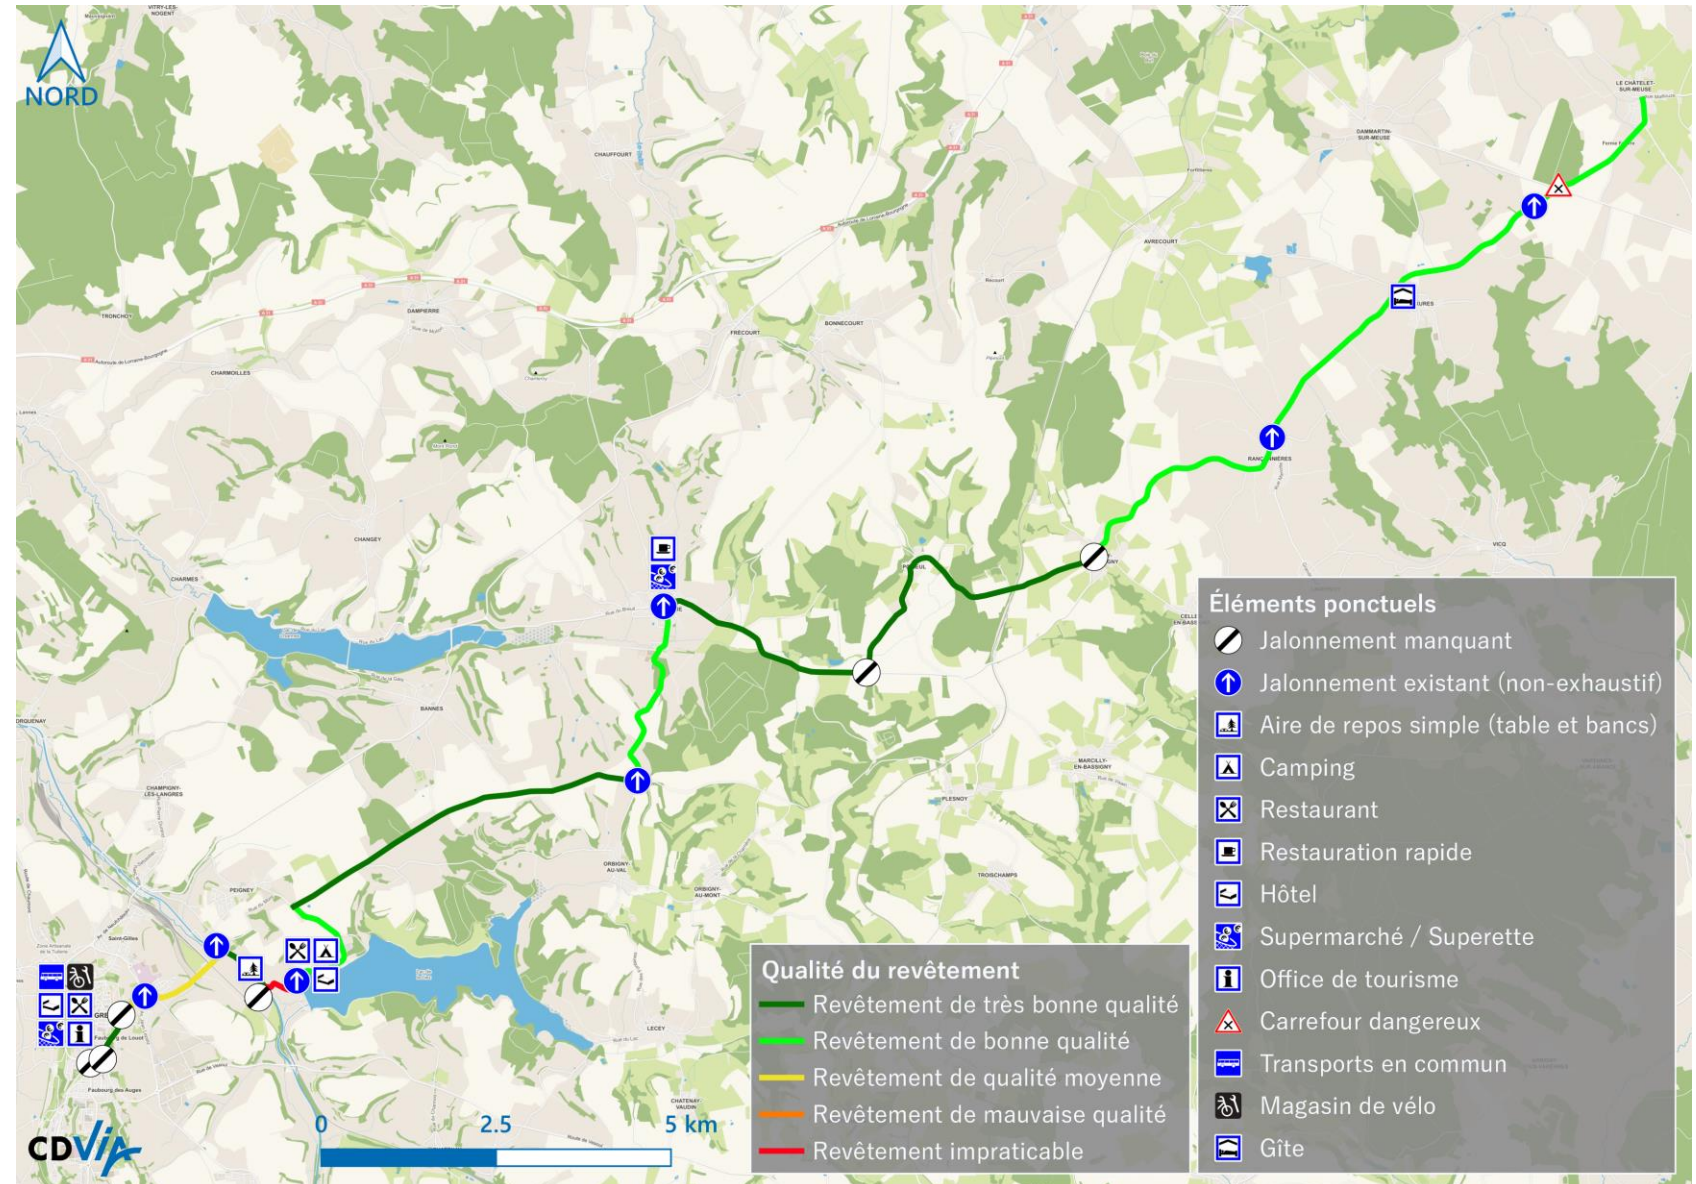
La section de Langres à Pouilly présente aujourd'hui un certain nombre d'éléments à revoir pour ce qui concerne la certification.

Premièrement, le début de l'EuroVelo n'est pas indiqué clairement et les premiers hectomètres à Langres ne sont pas conformes. Plus loin, peu avant le Lac de la Liez, l'itinéraire est impraticable, en raison d'un chemin non-asphalté et très dégradé.

De manière générale, sur cette section journalière, on retrouve un trop faible kilométrage en site propre, ce qui nuit à la sécurité pour l'ensemble des usagers (notamment les familles).

Au niveau du jalonnement, il est largement perfectible également.

Pour cette section, nous recommandons un plan global visant à améliorer significativement les tronçons entre Langres et le Lac de la Liez, et à renforcer la non-mixité de l'itinéraire.

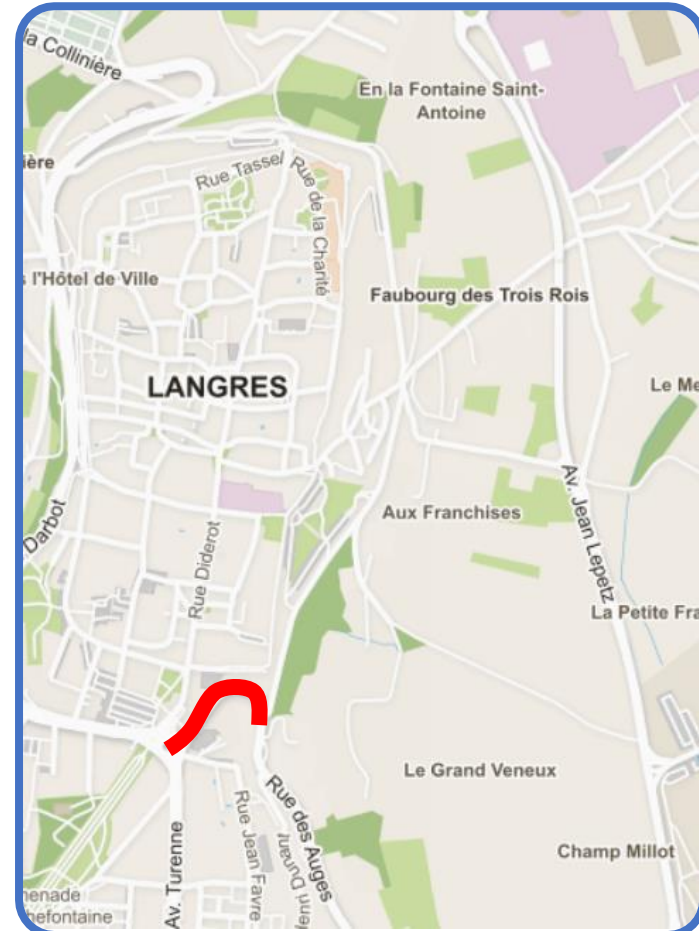
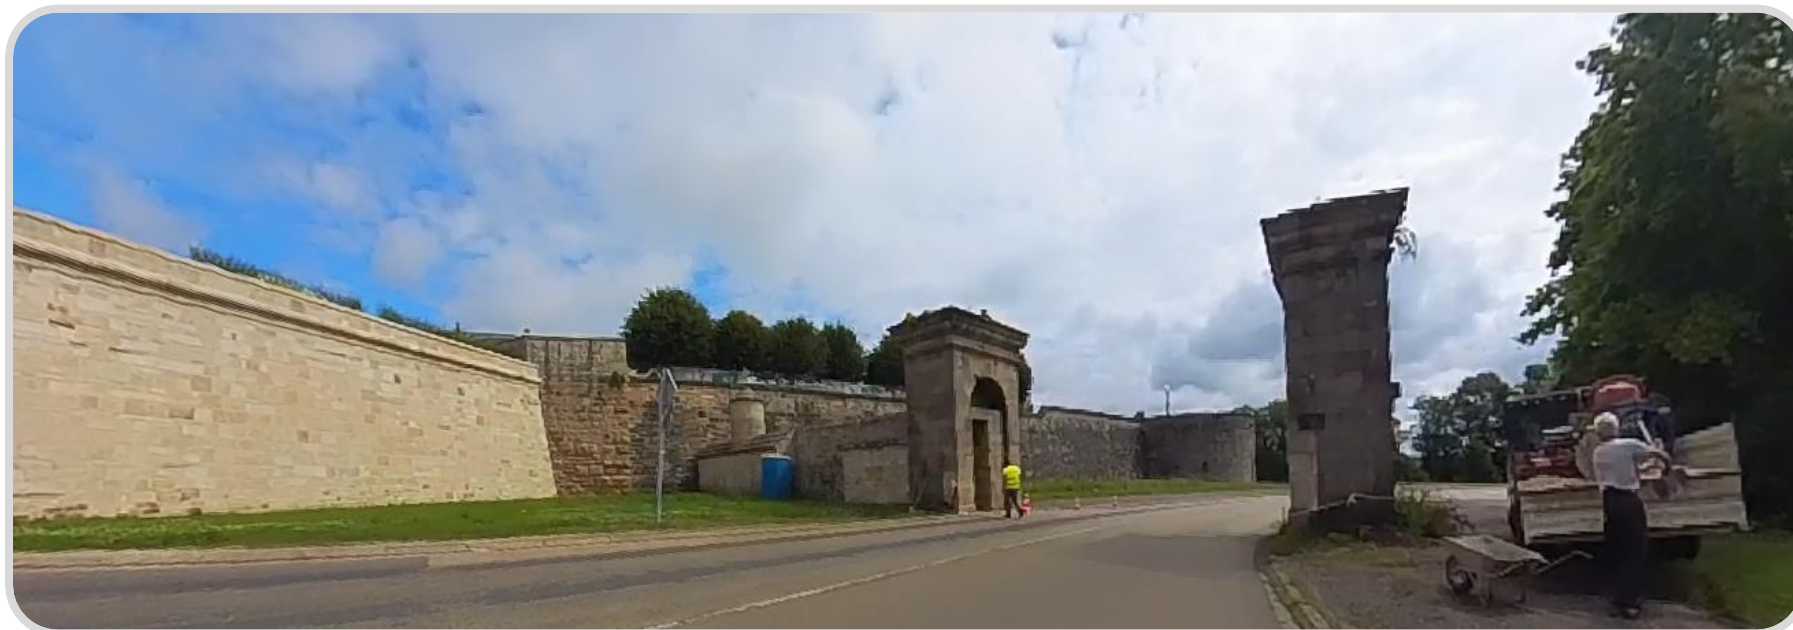
Sur cette première section, on relève avant tout l'absence de panneau d'information concernant l'itinéraire et l'absence de jalonnement. L'office de tourisme dispose d'informations sur l'EV19. La pente est importante, il est à noter que la montée vers la ville de Langres ne permet pas de valider les critères additionnels car le dénivelé est supérieur à 60 mètres sur 1 kilomètre. Le trafic est très élevé sur ce premier tronçon de la Meuse à Vélo, avec une estimation à 8 000 TMJ. Un tel trafic ne permet pas de valider les critères importants. Au vu des emprises disponibles, l'insertion d'une piste en site propre semble à étudier. L'utilisation de l'ascenseur, comme itinéraire alternatif est une option à étudier également.

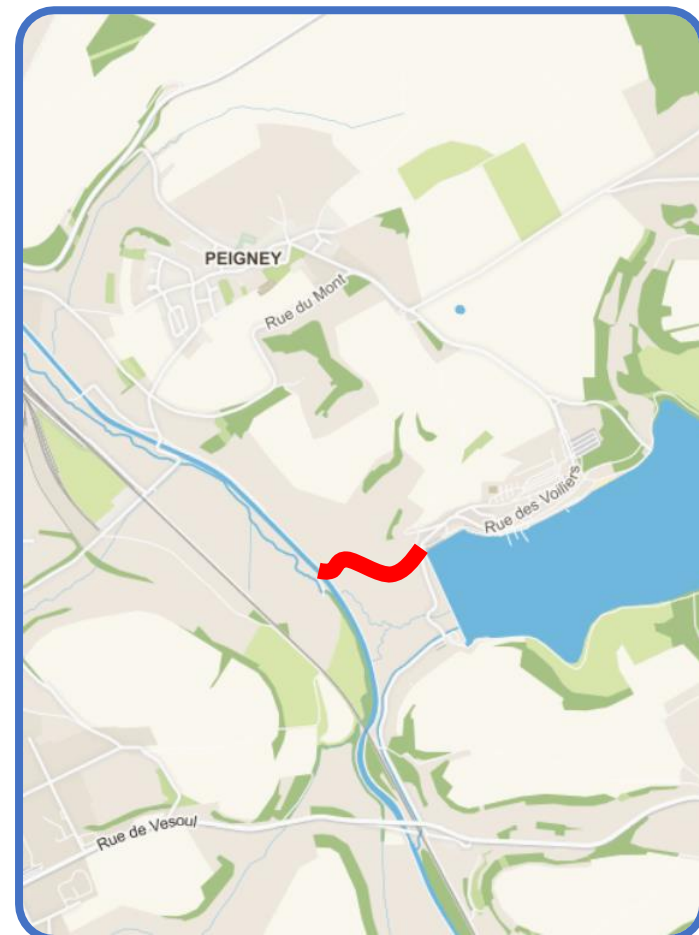
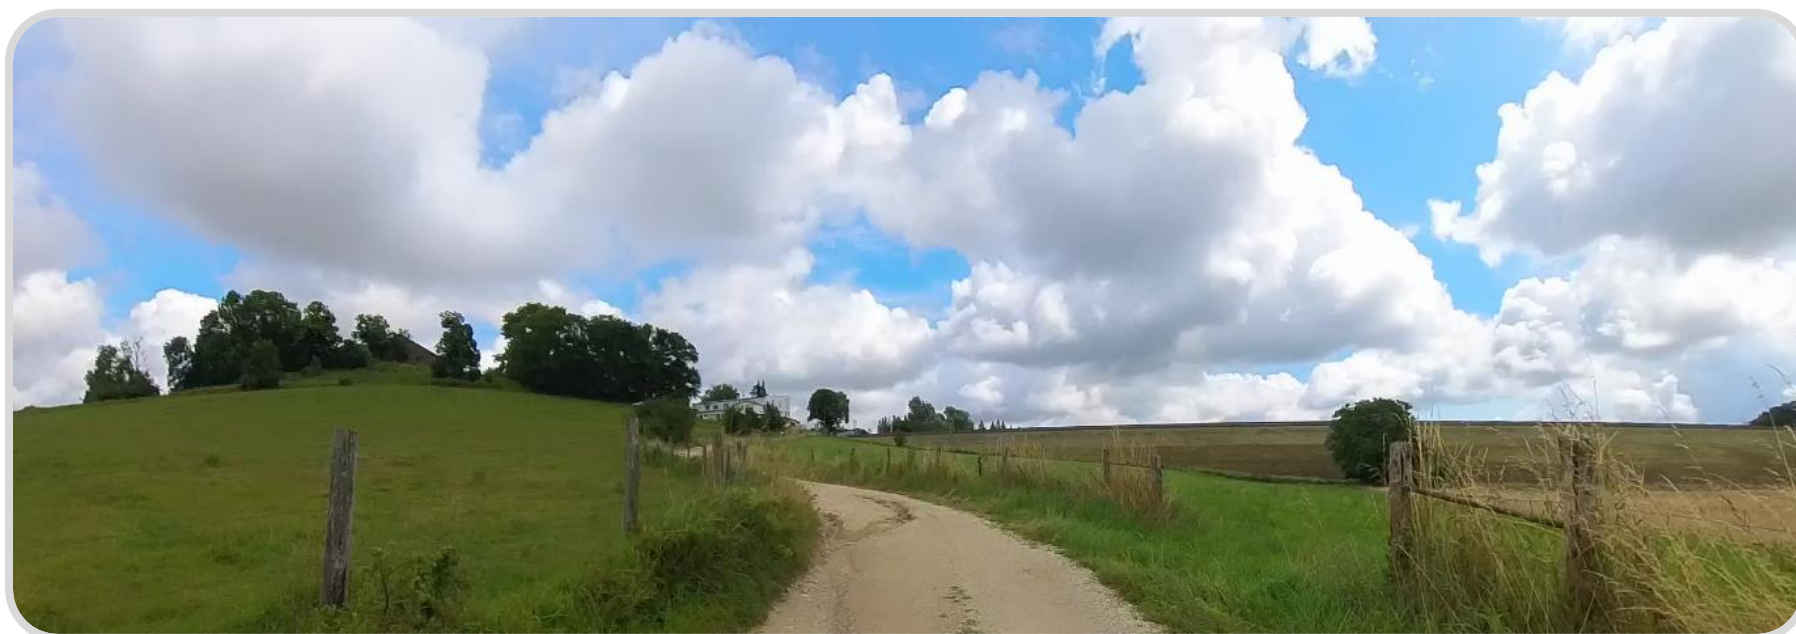
Cette section est la plus mauvaise de l'ensemble du parcours français. Elle est tout simplement impraticable (voire dangereuse), en lien avec le revêtement qui est très dégradé. Le jalonnement est manquant et un passage comprend une largeur d'environ 50 centimètres.

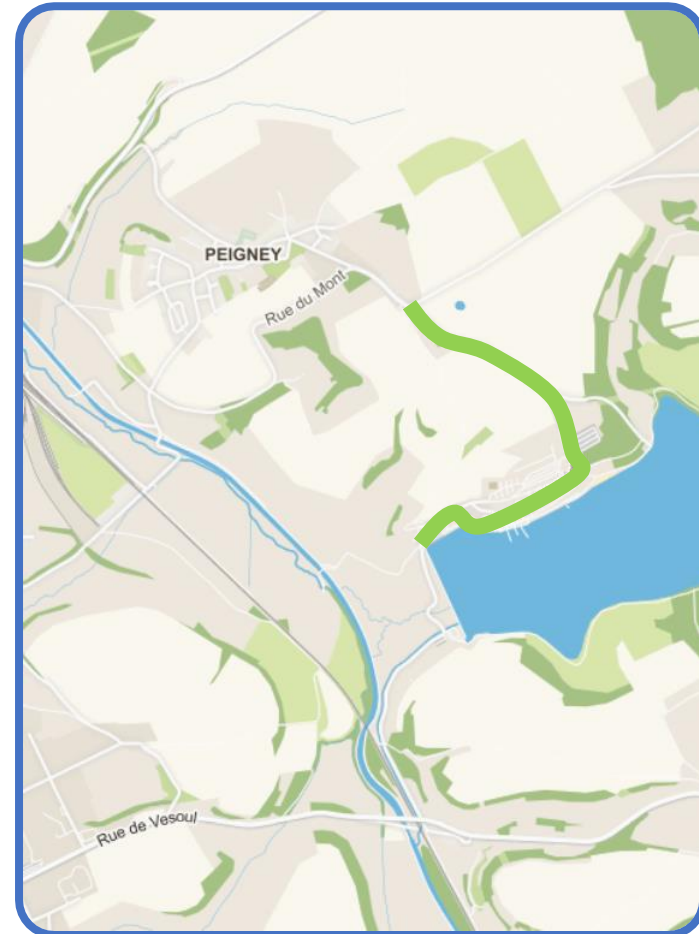
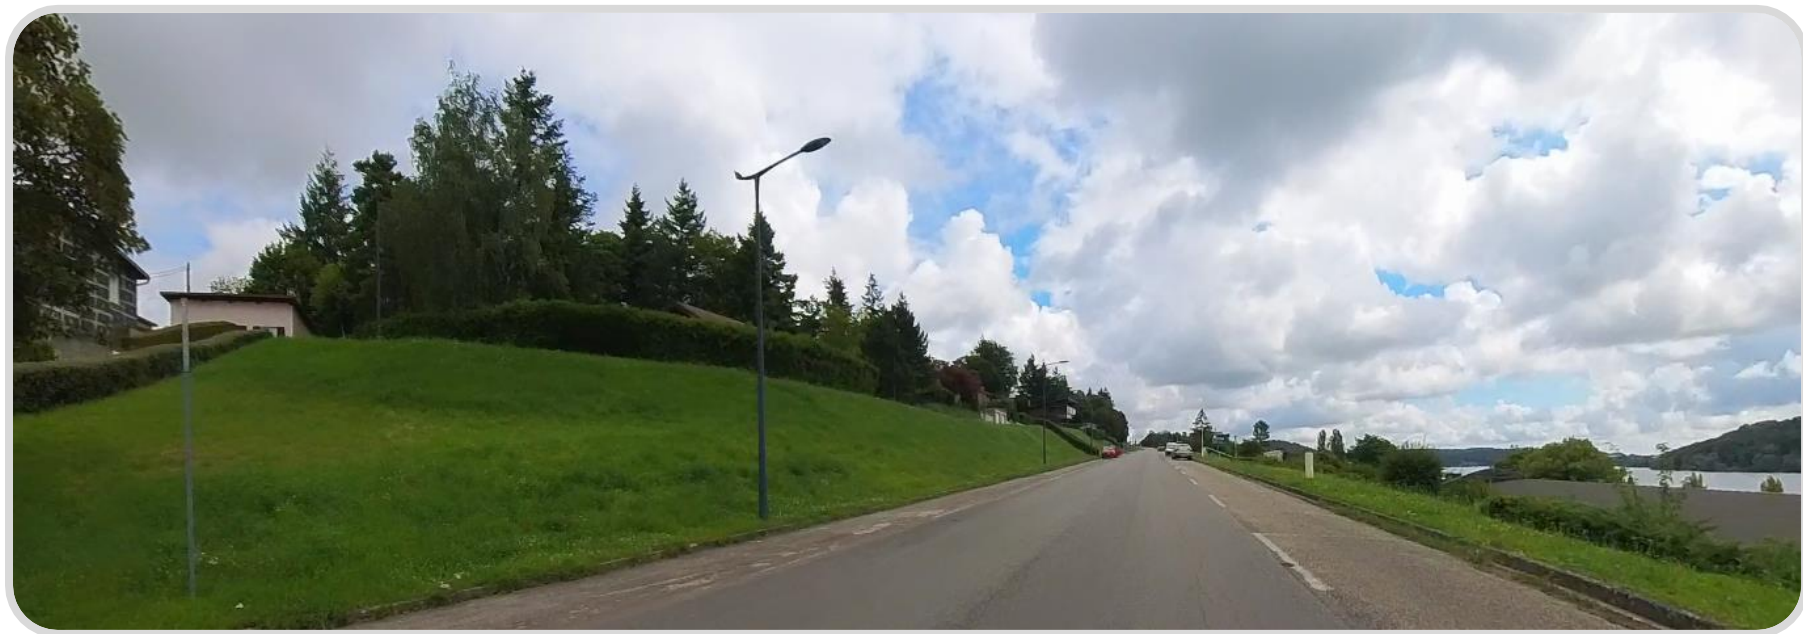
Cette section est correcte, mais on note que l'absence d'entretien de la voie verte le long de la RD284 ne la rend plus praticable. La pente reste assez importante sur cette portion.

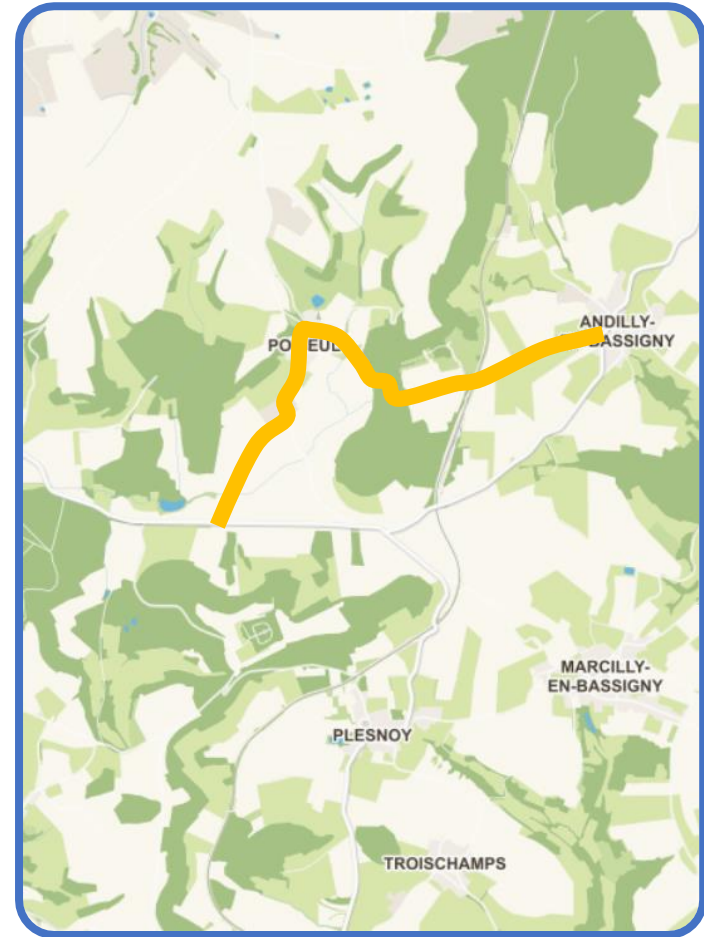
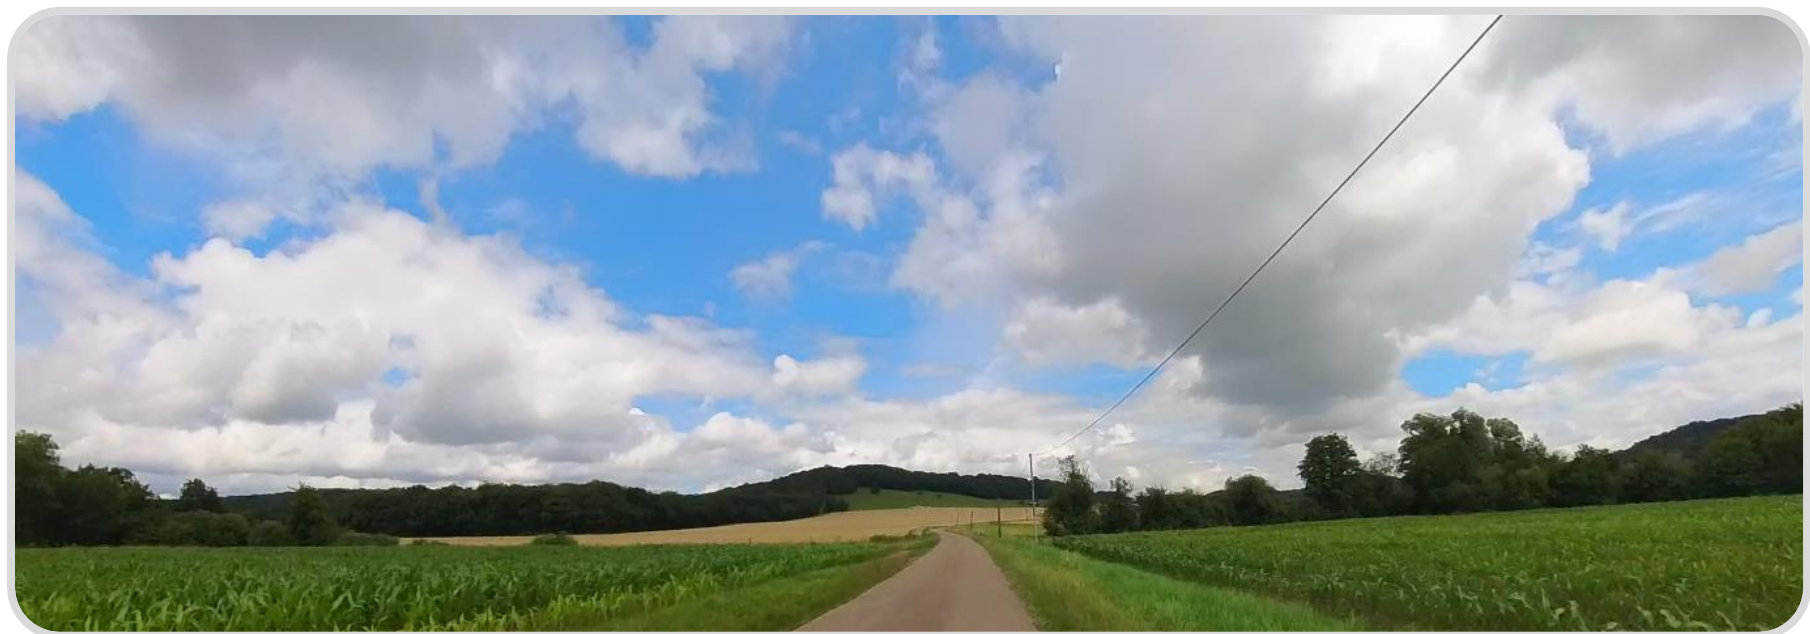
Le jalonnement actuel sur cette section est à revoir. L'itinéraire ne correspond pas avec celui indiqué par EuroVelo et France Vélo Tourisme.

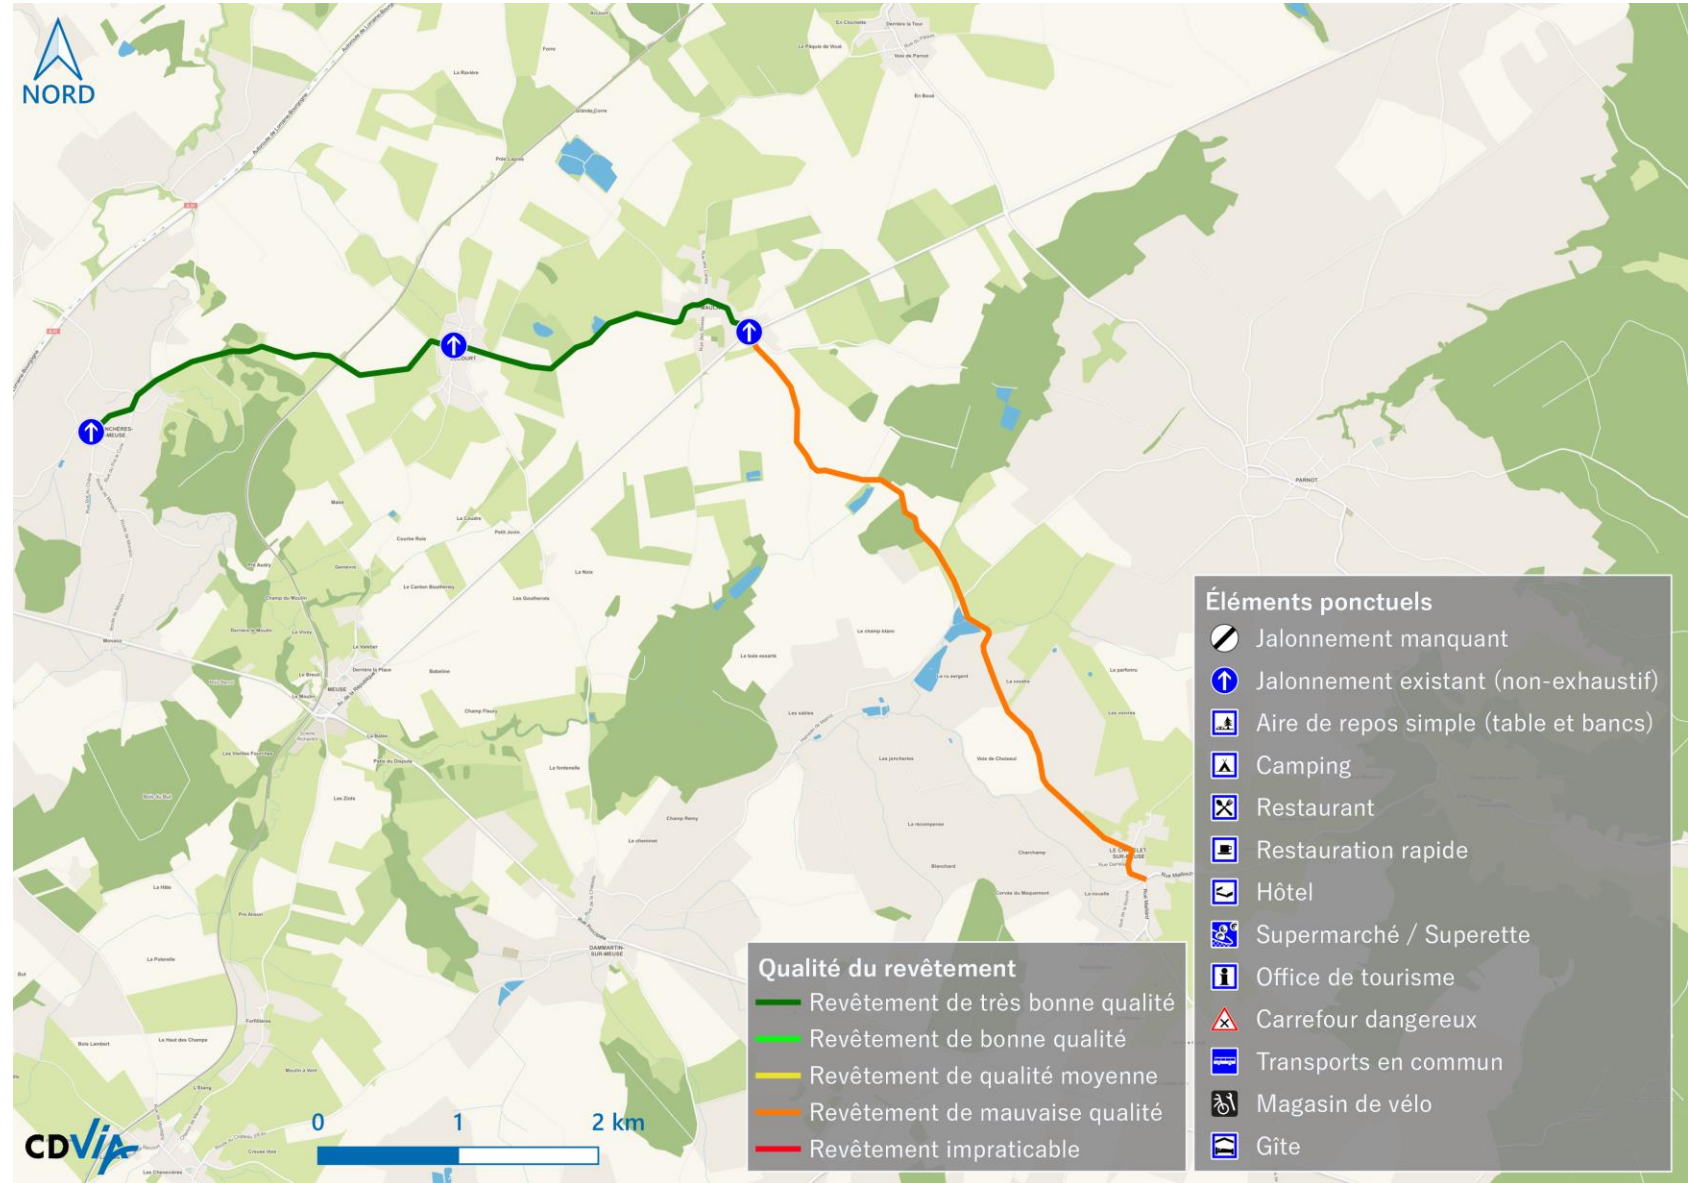
La section de Pouilly-en-Bassigny à Montigny-le-Roi présente aujourd'hui un certain nombre d'éléments à revoir pour ce qui concerne la certification.

Cette section est trop petite pour être considérée comme une section journalière. Lors de la certification de l'itinéraire, elle pourra être intégrée à la section Langres – Pouilly. Ainsi, les points négatifs relevés, sur l'hébergement, les transports en commun ou encore les services de réparation pour les vélos ne seront plus considérés comme problématiques.

Le jalonnement est plutôt bon sur la section. En point négatif on relève surtout la route entre Pouilly et Maulain, où l'on retrouve de nombreux trous et graviers. La largeur de la route ne permet également pas de croiser des véhicules. Les carrefours devraient également être légèrement améliorés dans la mesure du possible. (Panneaux dangers en amont, vitesse limitée, etc.)

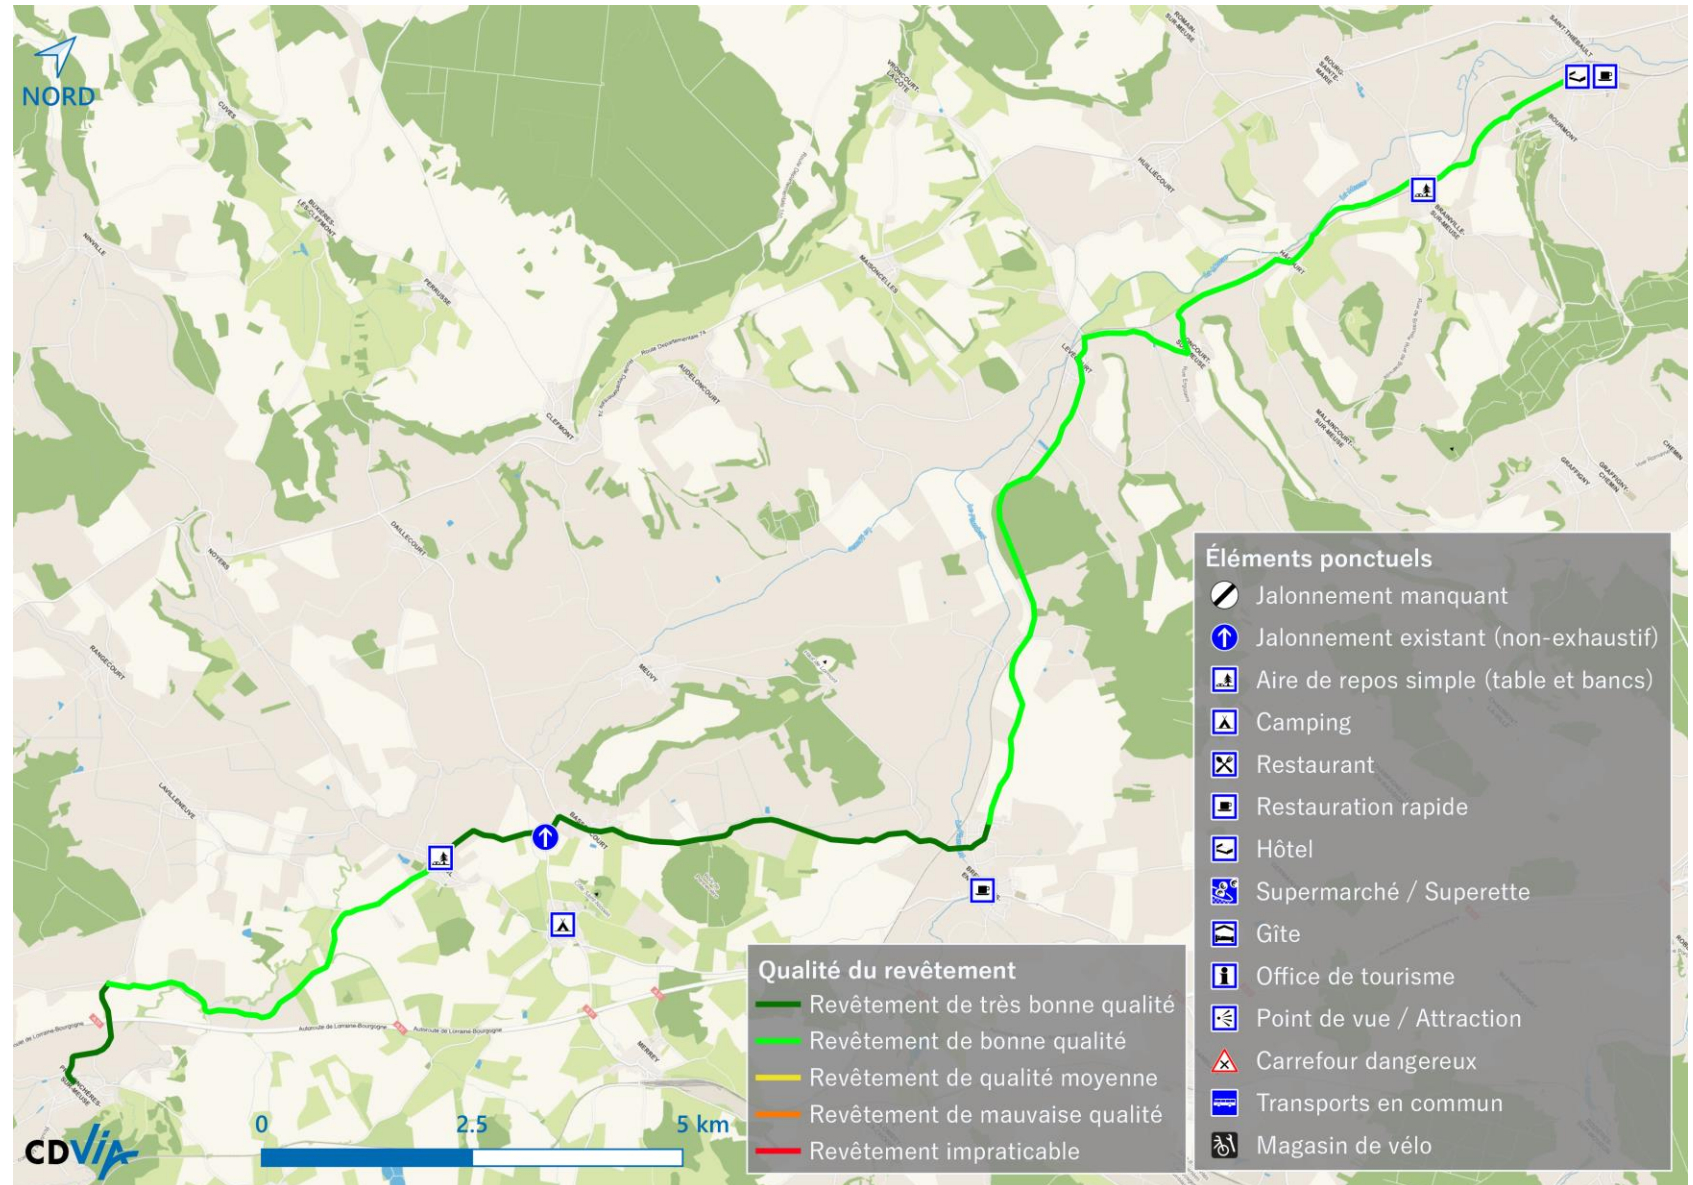
On relève néanmoins l'absence de sites propres ainsi que certains axes trop étroits qui représentent des défauts pour cette section.

L'itinéraire suit des routes de campagnes peu fréquentées, avec des revêtements de qualité plutôt satisfaisants. Il est toutefois à noter que la vitesse de 80 km/h en mixité avec le trafic reste importante. Il serait intéressant de développer quelques sections en site propre, afin d'augmenter l'attrait pour cet itinéraire.

Le relatif manque de commerces et l'absence de leur signalisation est relevé, tout comme les dénivelés assez importants, avec un parcours en montagne russe.

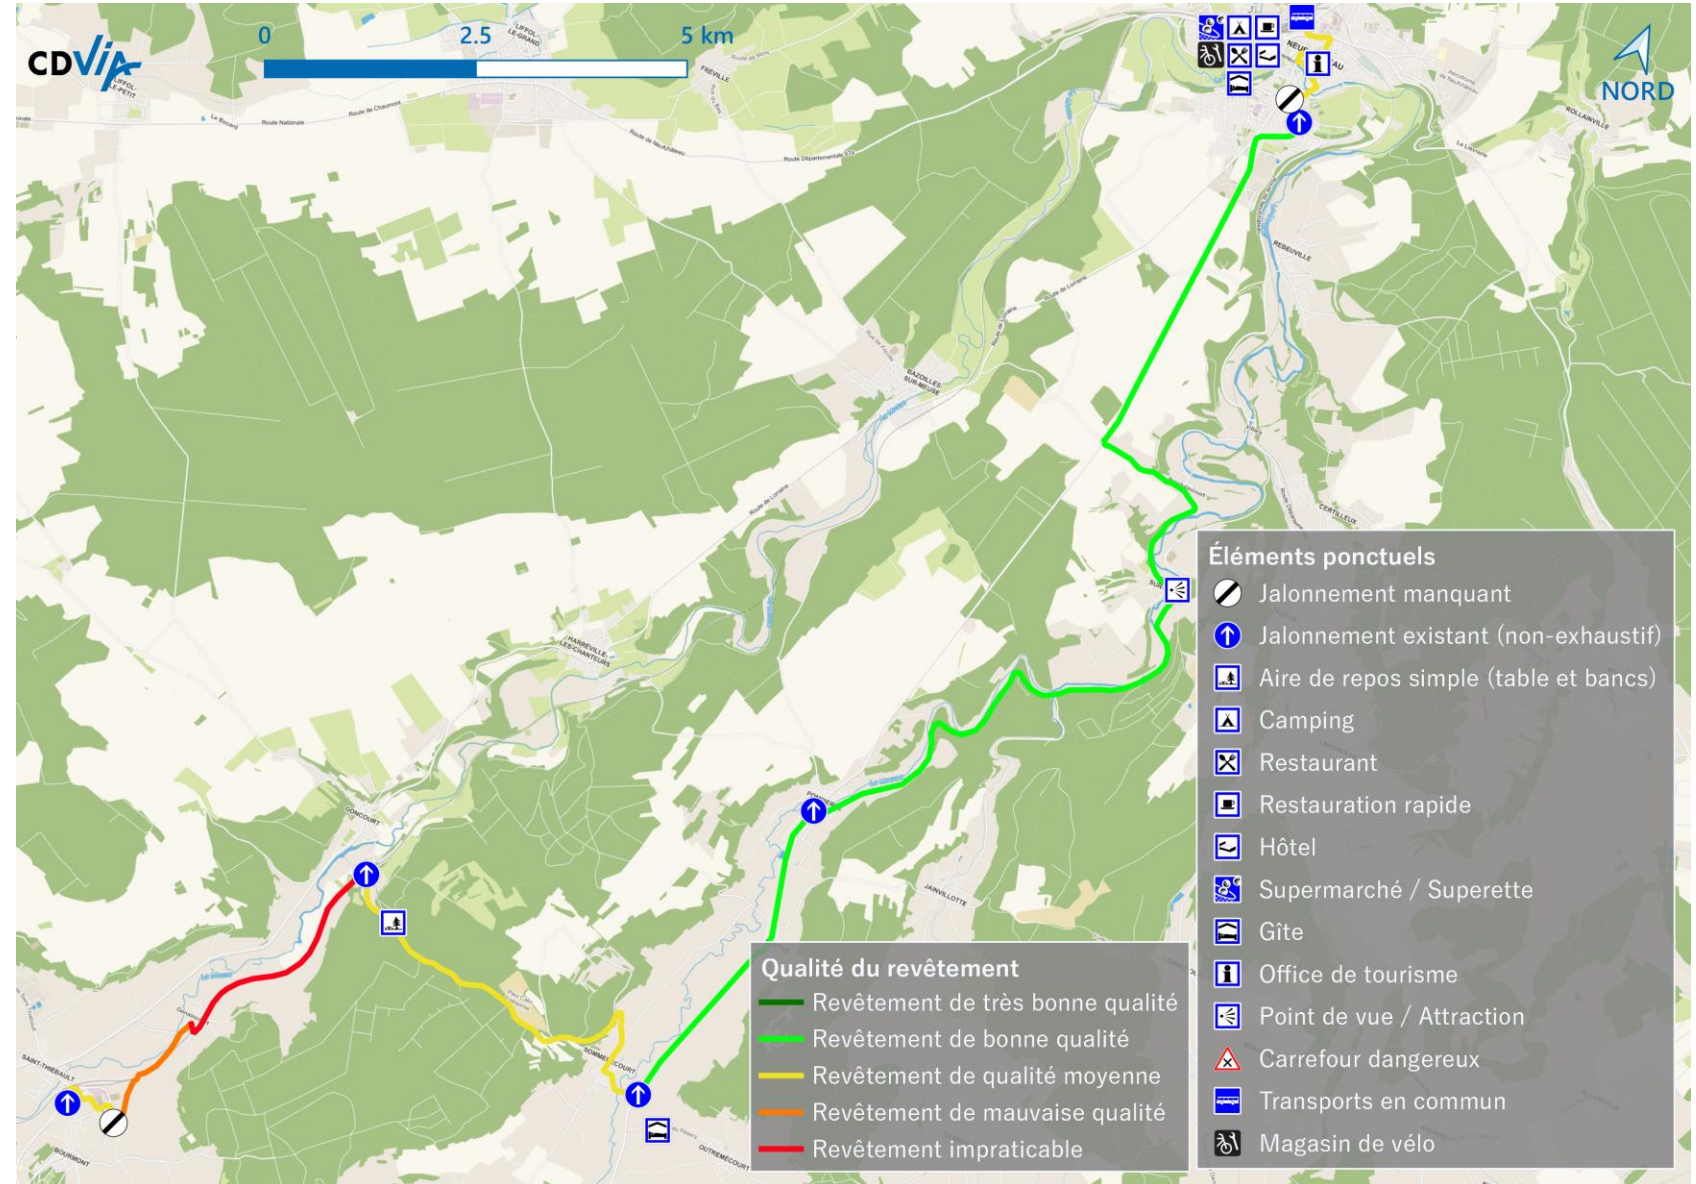
La section de Bourmont à Neufchâteau comporte aujourd'hui certains éléments qui doivent être améliorés dans le cadre de la certification.

Les principaux problèmes se situent entre Bourmont et Goncourt, avec des revêtements très dégradés, ainsi que des incohérences de signalétique.

Le dénivelé est important sur cette section, certains passages, notamment vers Bréchaincourt sont potentiellement à éviter.

Au niveau de la RD1 / RD5, le trafic est important, avec un nombre important de PL et des vitesses élevées.

Sur la RD148 entre Goncourt et Sommerécourt, le trafic et le dénivelé sont importants, ce qui n'est pas forcément parfait, en lien notamment avec l'aménagement en mixité avec le trafic routier.

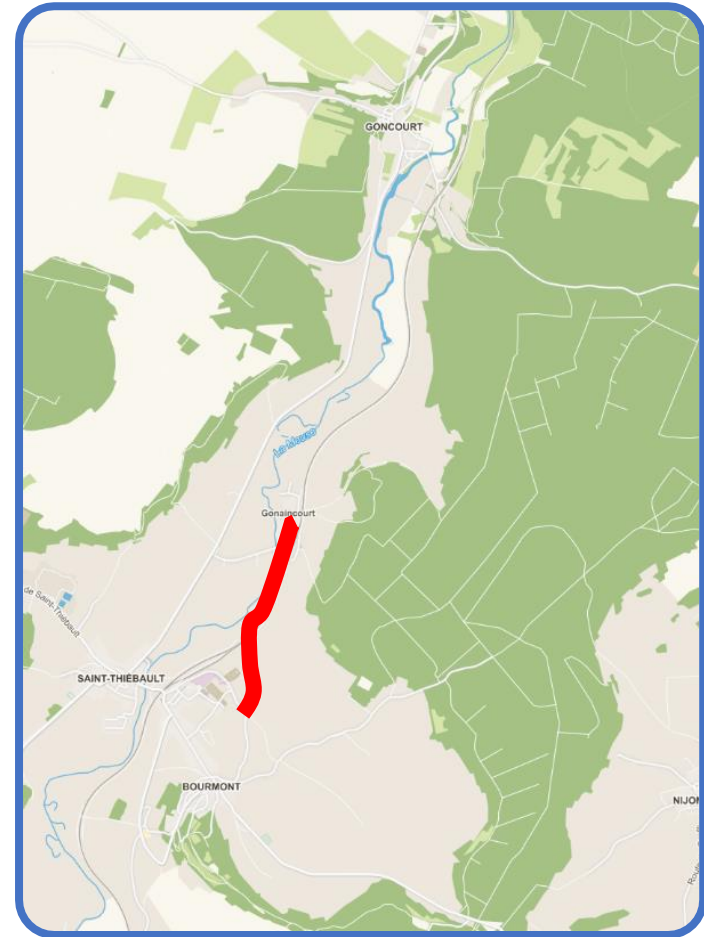
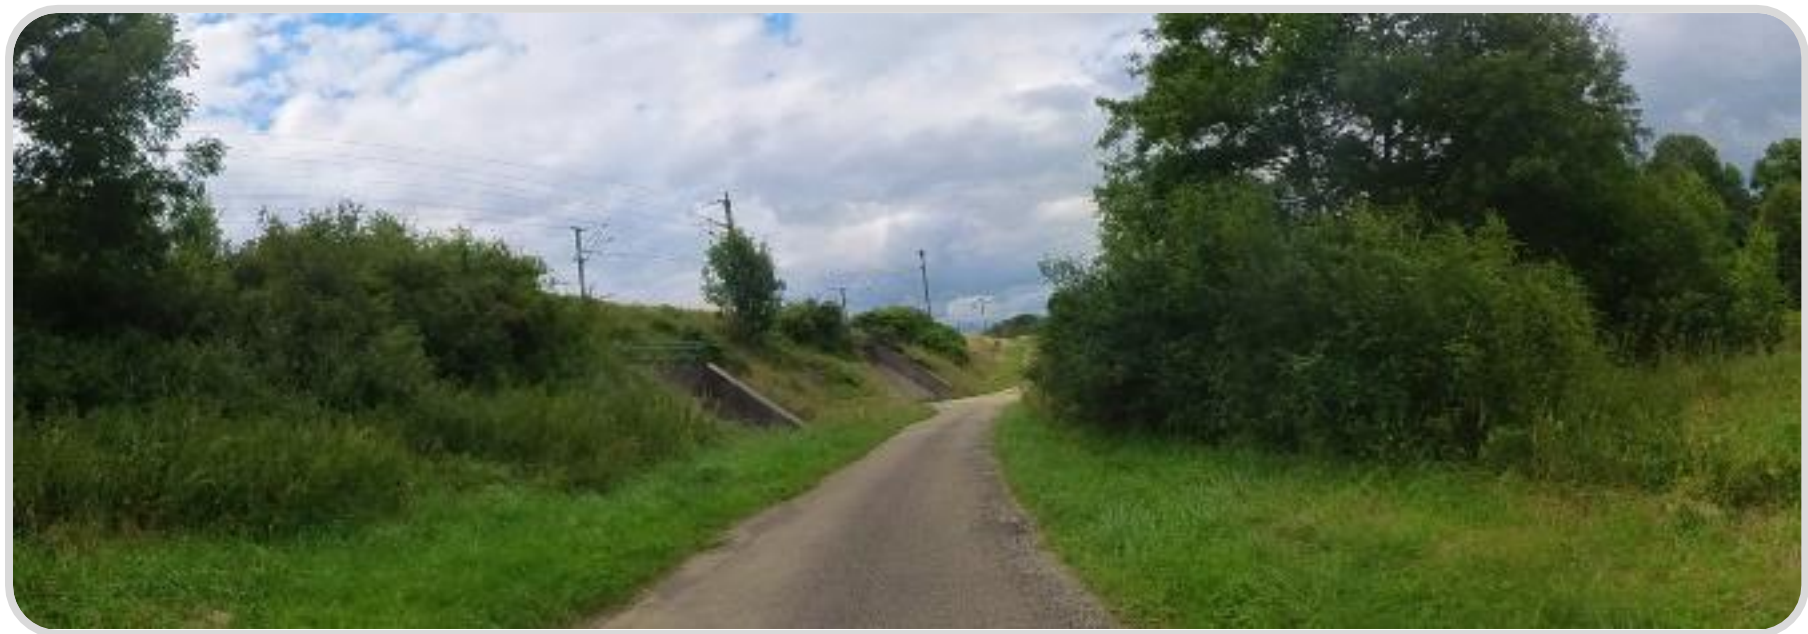
Le jalonnement actuel sur cette section est à revoir. L'itinéraire ne correspond pas avec celui indiqué par EuroVelo et France Vélo Tourisme. Également de nombreux trous se révèlent très dangereux dans la descente. Le revêtement est à reprendre.

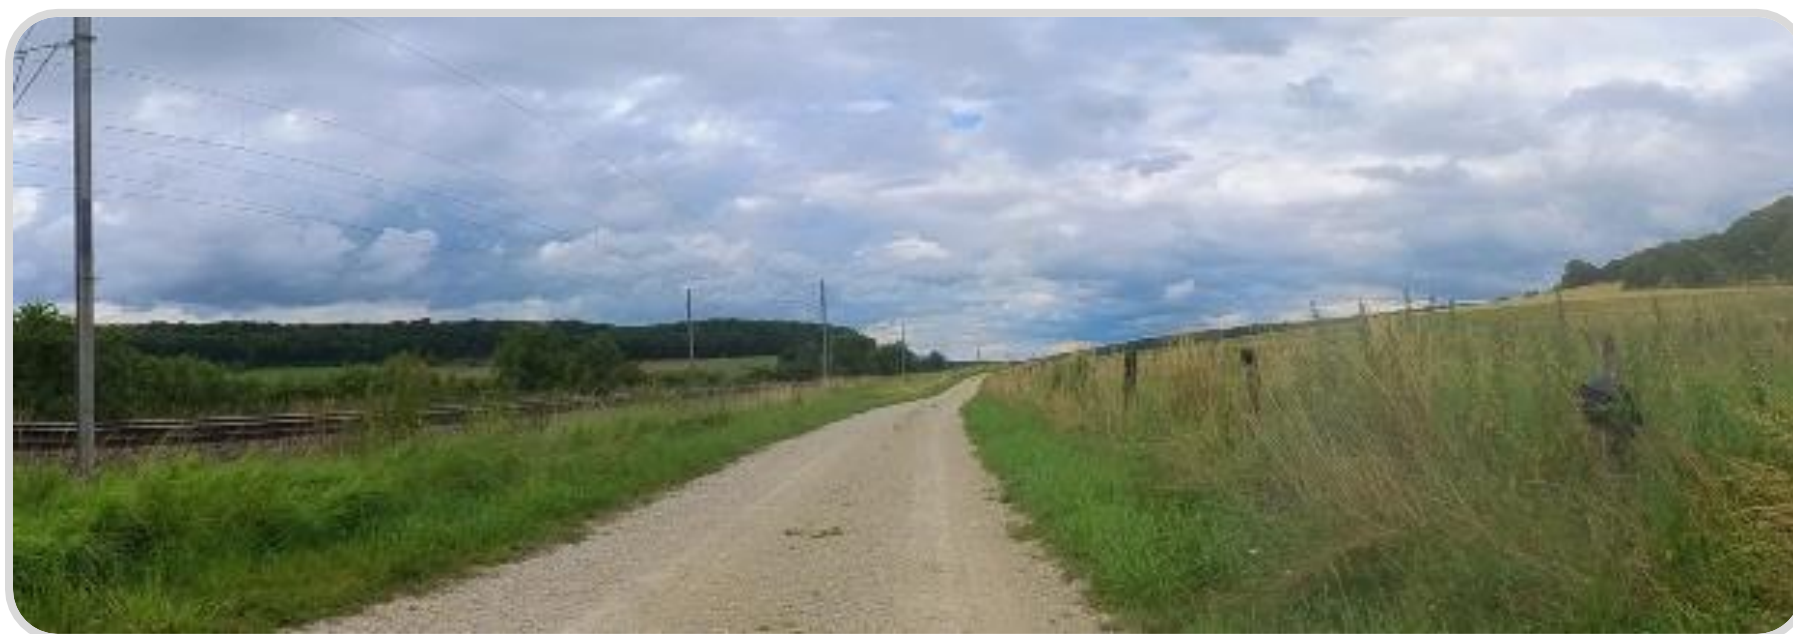
Sur cette section, le revêtement en stabilisé est très dégradé, avec de nombreux trous. Un tel revêtement sur environ 3 kilomètres, peut conduire à endommager les vélos. Le risque de crevaison et de chute est largement accru.
