AUDIT DE L'ITINÉRAIRE

La Meuse à Vélo

Fiches par sections
Août 2024

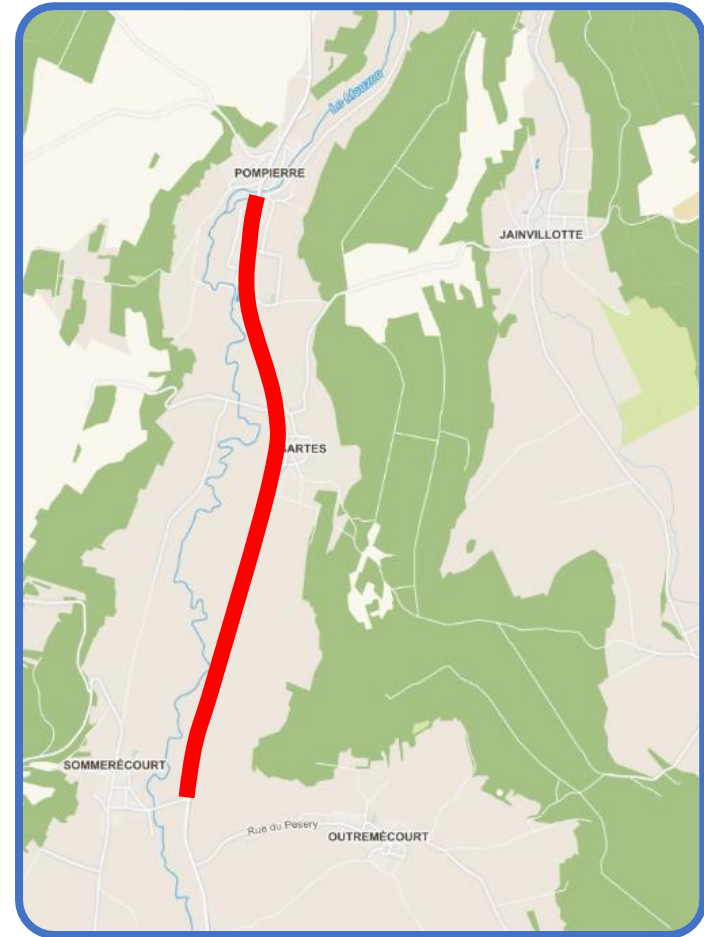
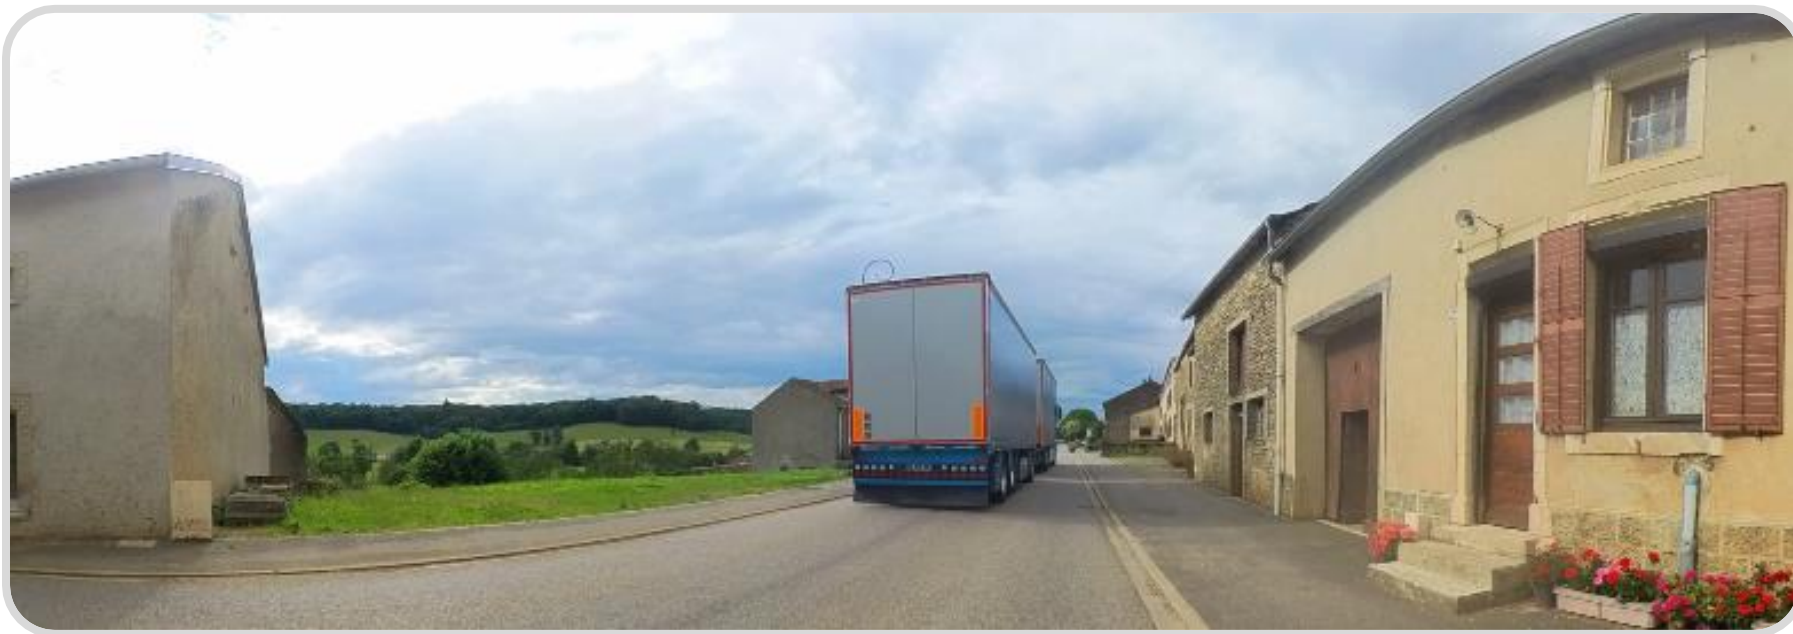
Sur cette section, l'axe RD1 (Vosges) / RD5 (Haute-Marne). Le trafic estimé par l'application ECS est de 3 300 TMJO. Les relevés du département indiquent eux 1 600 TMJO. En mixité avec les véhicules motorisés, ce trafic est élevé, il ne doit pas représenter plus de 50 % d'une section journalière. Une modification du tracé pourrait être envisagée. Bien que cela ne soit pas un blocage pour la certification, nous recommandons d'opter pour cette solution en raison d'un trafic PL élevé et d'un tracé rectiligne qui favorise les vitesses.

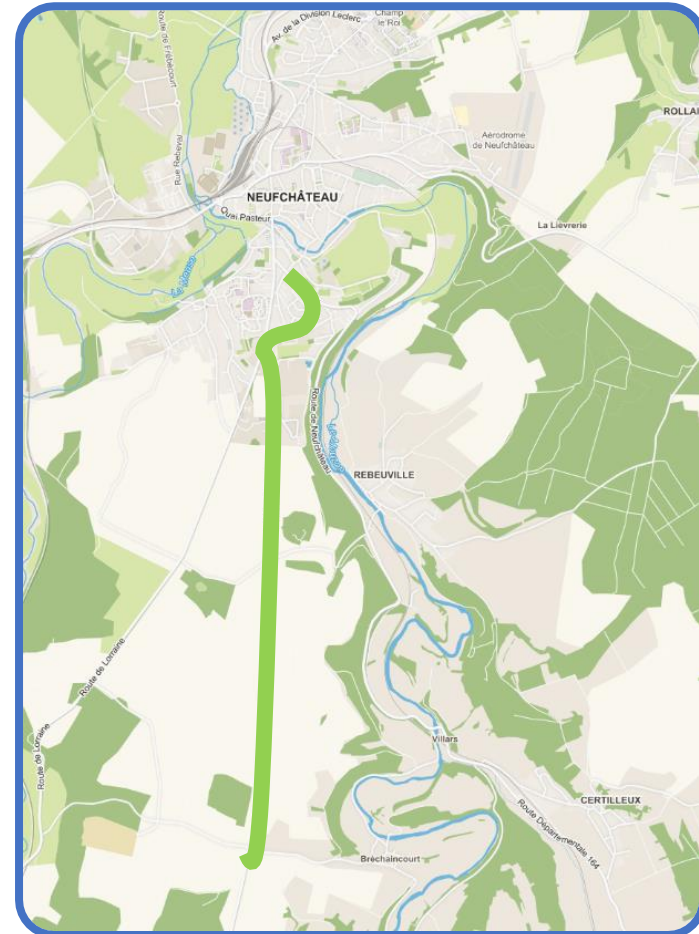
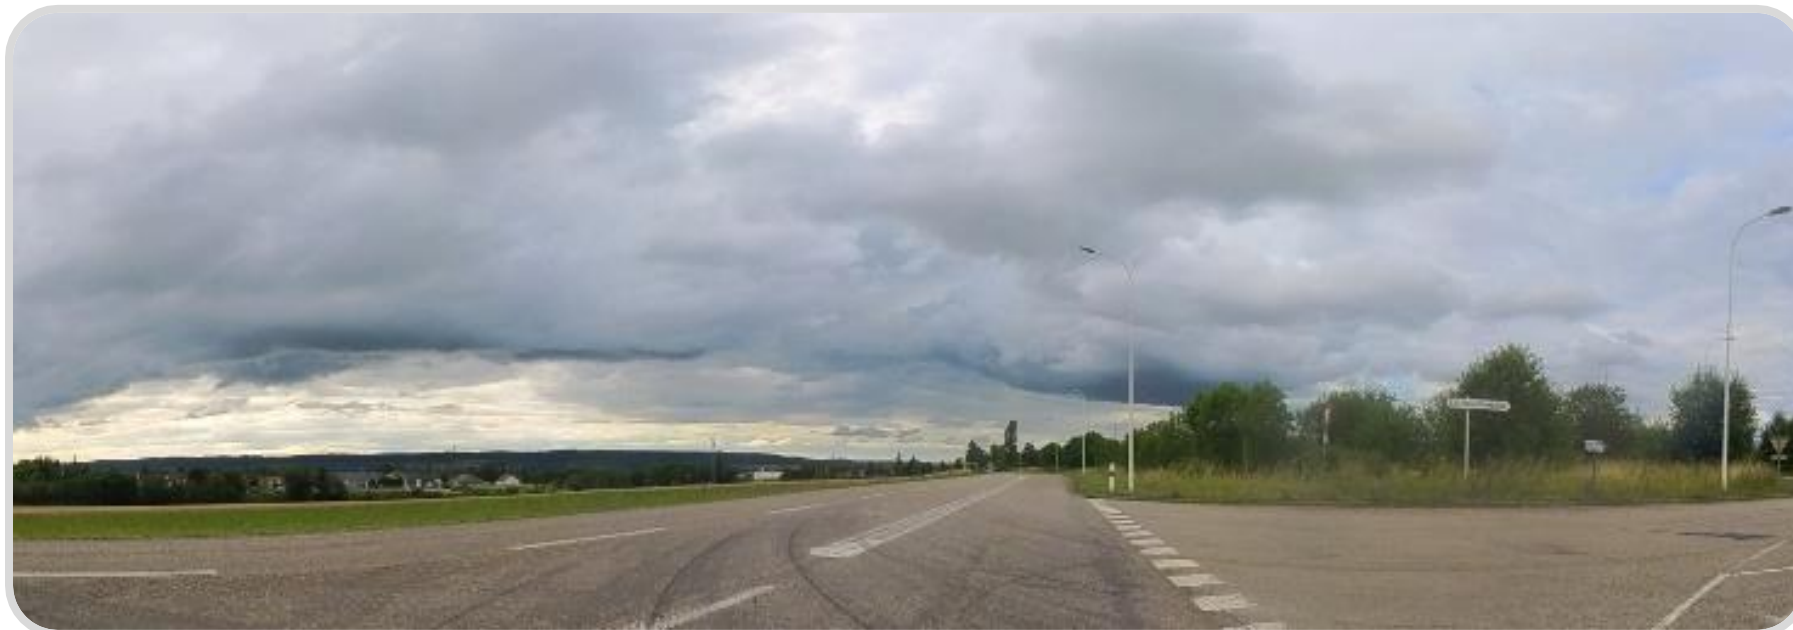
Sur ces deux dernières sections, on peut s'interroger sur le choix de prendre l'axe RD1 et non prendre l'axe RD164. En effet, le dénivelé est plus important, alors que le trafic semble peu différent. Au niveau de Neufchâteau, le panneau d'indication de tourner-à-droite vers la rue des Tanneries gagnerait à être pré-signalé, compte-tenu des vitesses atteintes en descente.

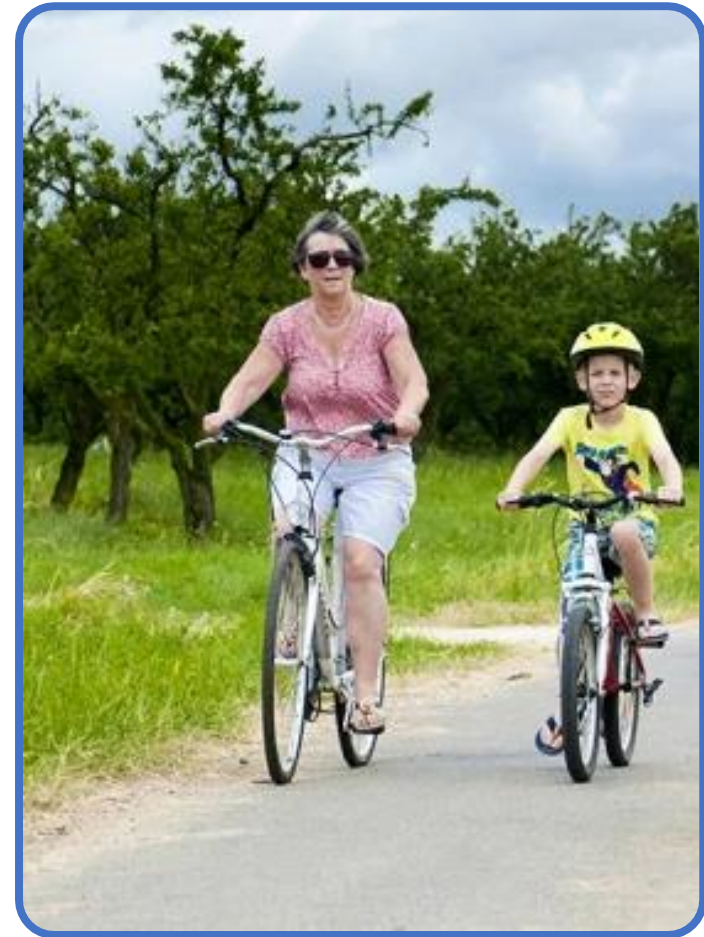
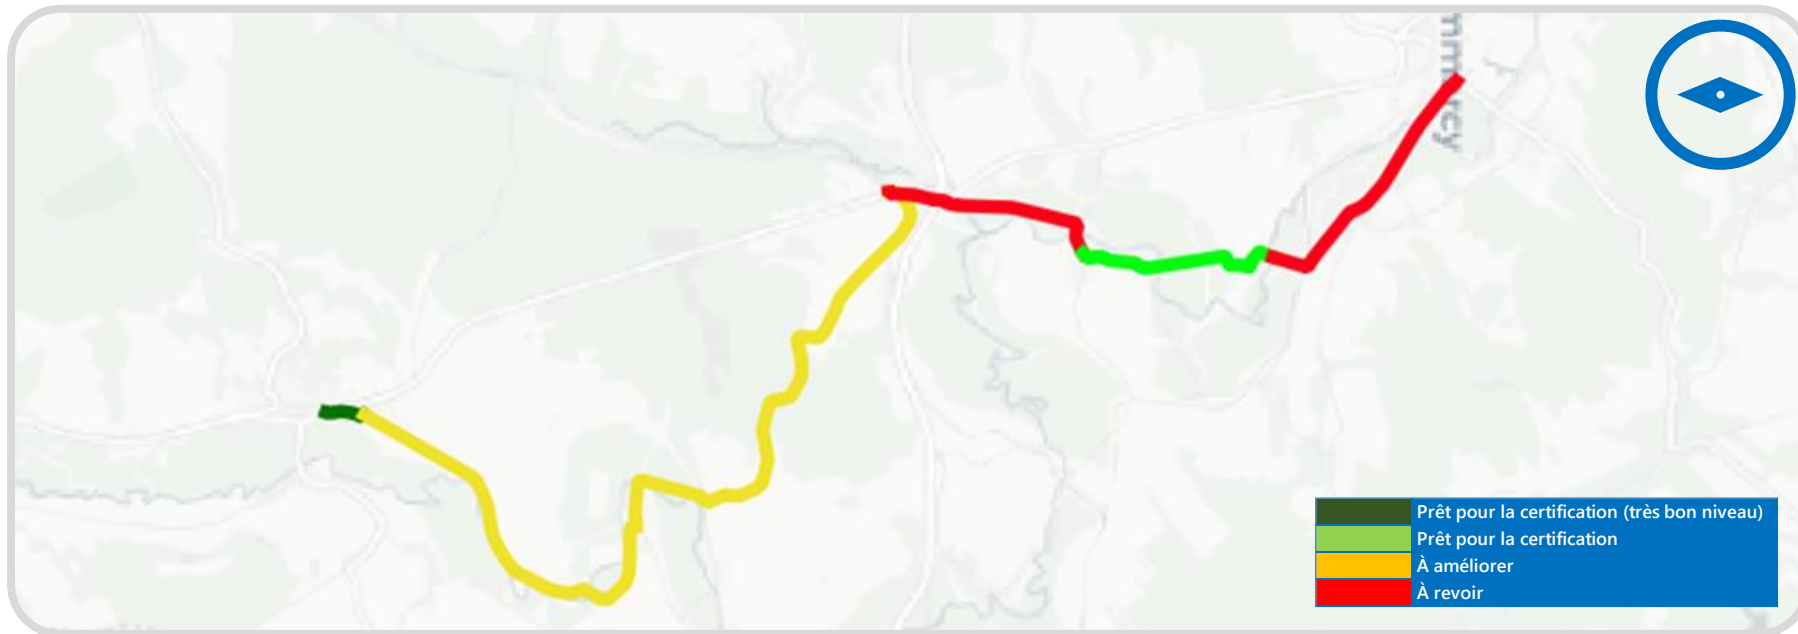
Sur cette section, le principal problème réside dans l'absence de signalisation. L'itinéraire par la RD964 pourrait être repensé.

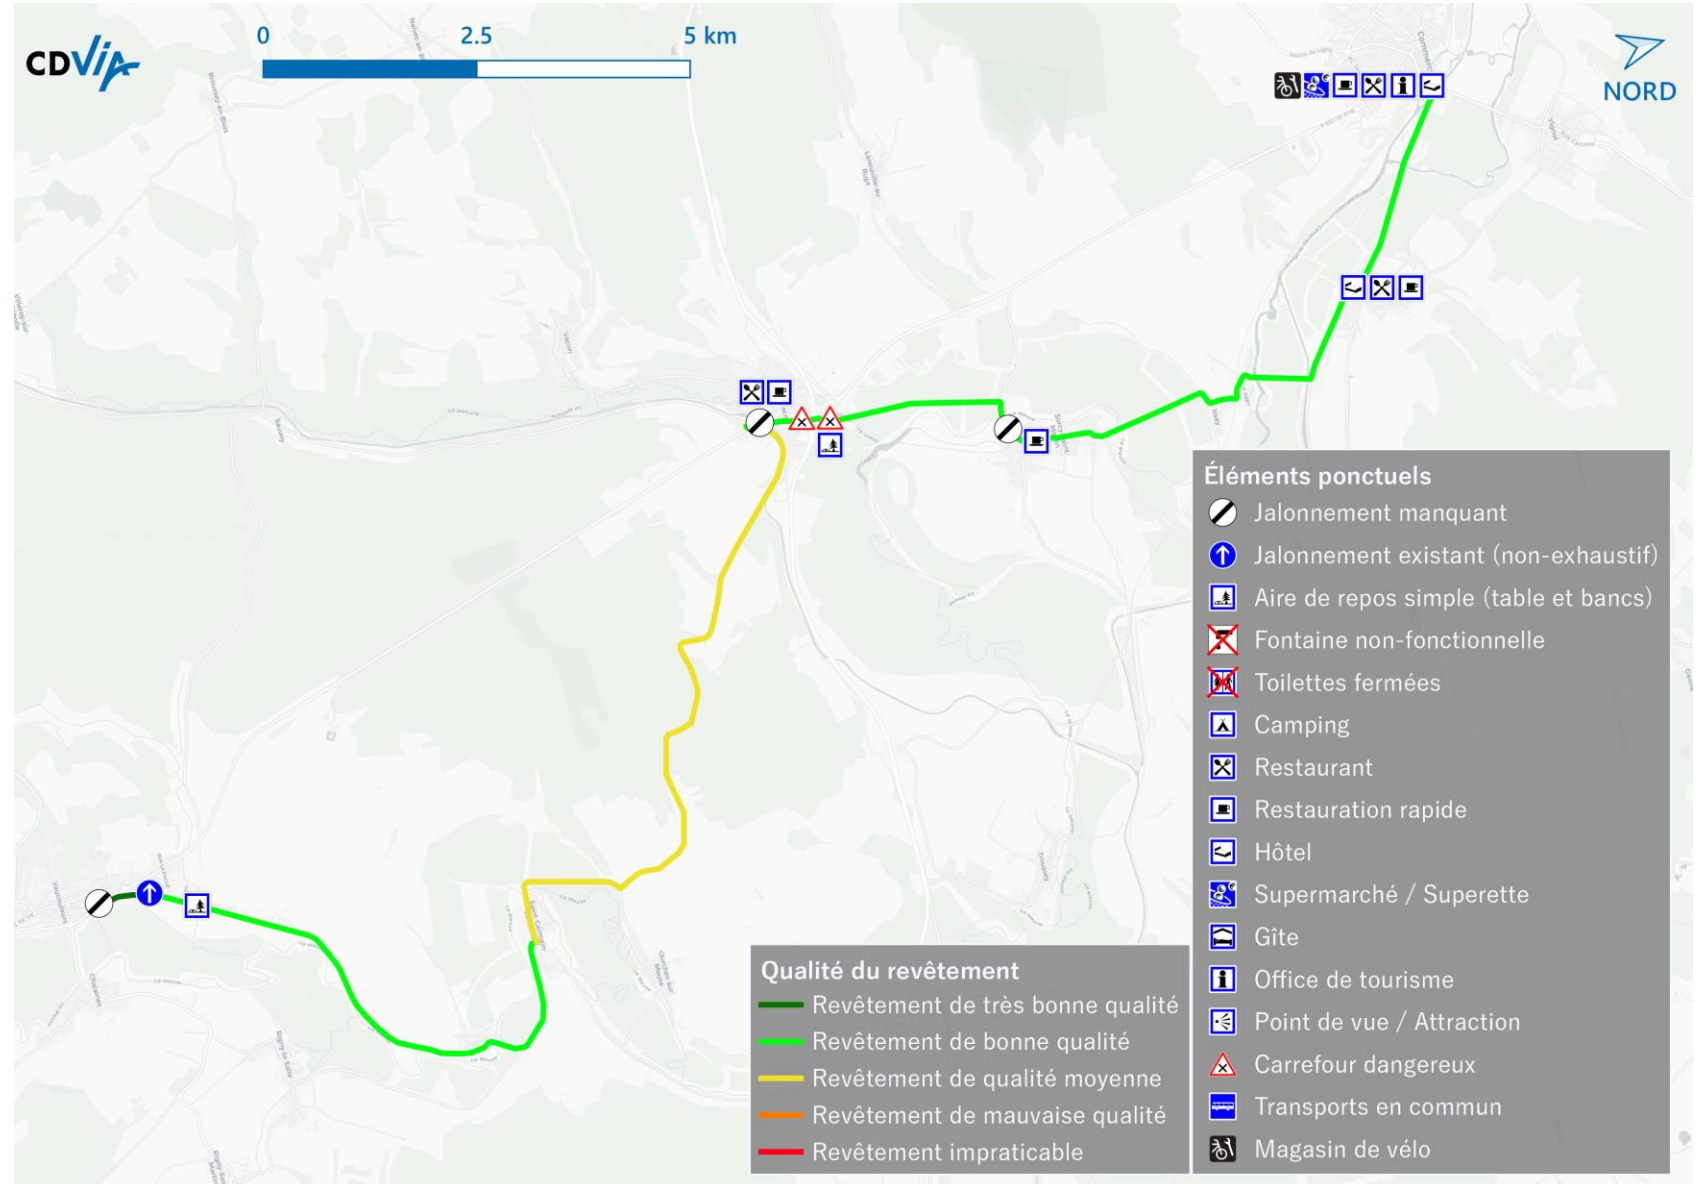
Les carrefours autour de l'échangeur avec la RN4 ne sont pas traités, ceux-ci représentent un danger, compte-tenu du trafic, notamment de PL.

À Vaucouleurs, la sortie de ville aménagée en zone de rencontre / rue cyclable est de qualité. Toutefois le jalonnement n'est pas parfait.

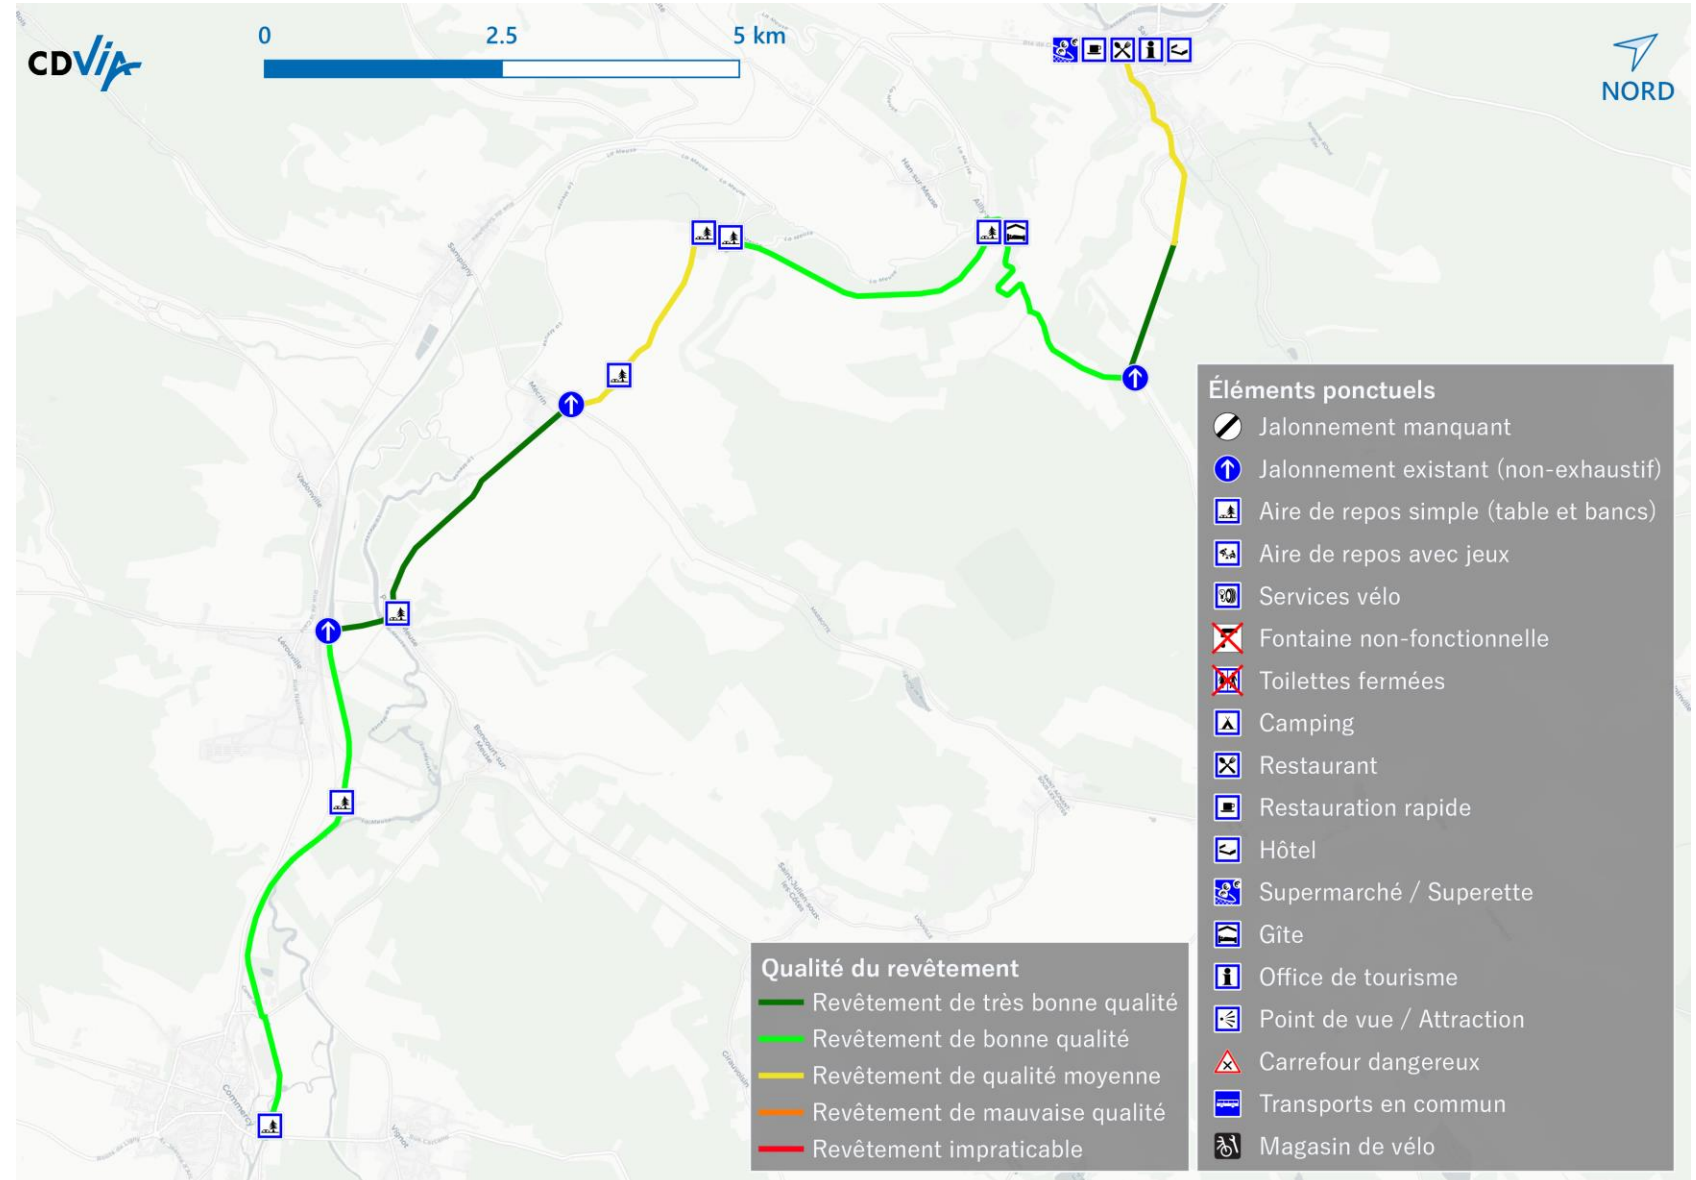
La section de Commercy à Saint-Mihiel présente un avancement satisfaisant.

Le jalonnement est bon tout au long de cette section. On retrouve également de nombreuses aires de repos, placées de manière régulière.

La section à proximité de Commercy en voie verte est de très bonne qualité.

Entre Lérrouville et Mécrin, le trafic et les vitesses élevées sont un axe d'amélioration.

Entre Mécrin et Brasseitte, le revêtement est moyen.

Le dénivelé important en approche de Saint-Mihiel est potentiellement à revoir, avec un nouveau tracé.

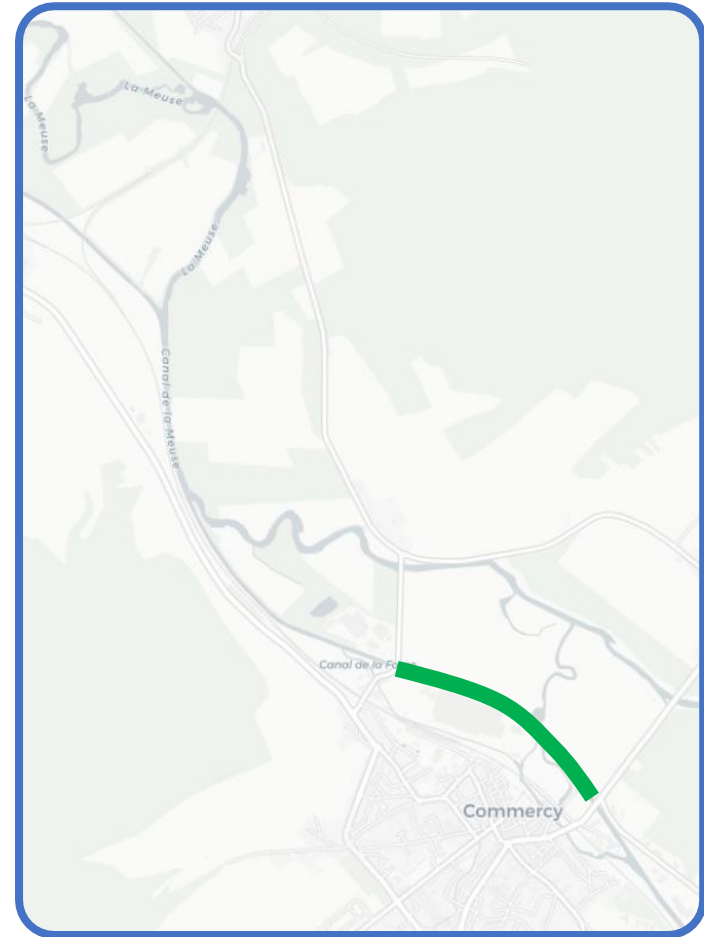
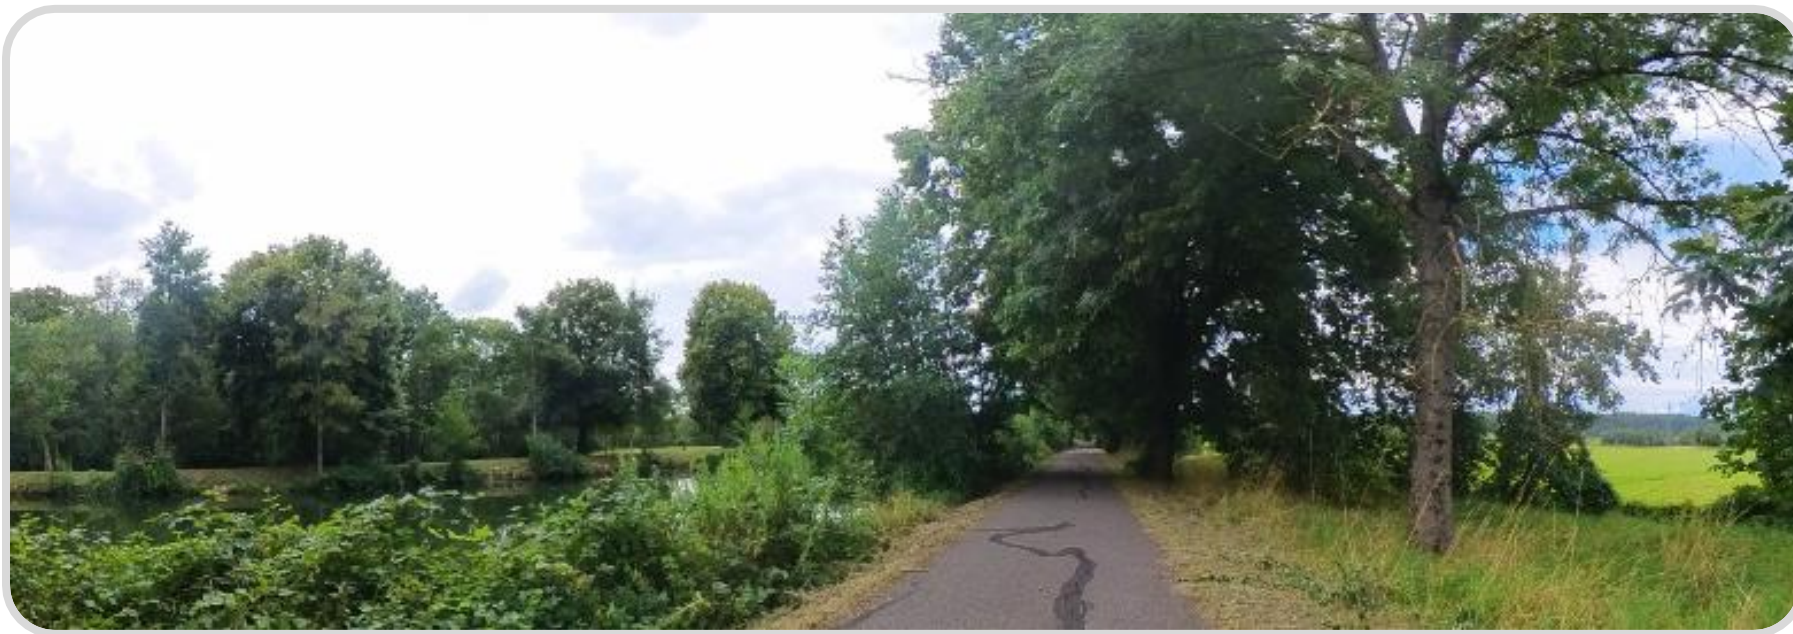
Au niveau de Commercy, les cyclotouristes ne sont pas franchement incités à visiter le centre-ville. L'installation de panneaux et la sécurisation d'un itinéraire vers la Place du Fer-à-Cheval semble à étudier. La présence d'un vélodrome à proximité de la voie, n'est pas exploitée. On retrouve ici une section en site propre qui est agréable, le long du canal.

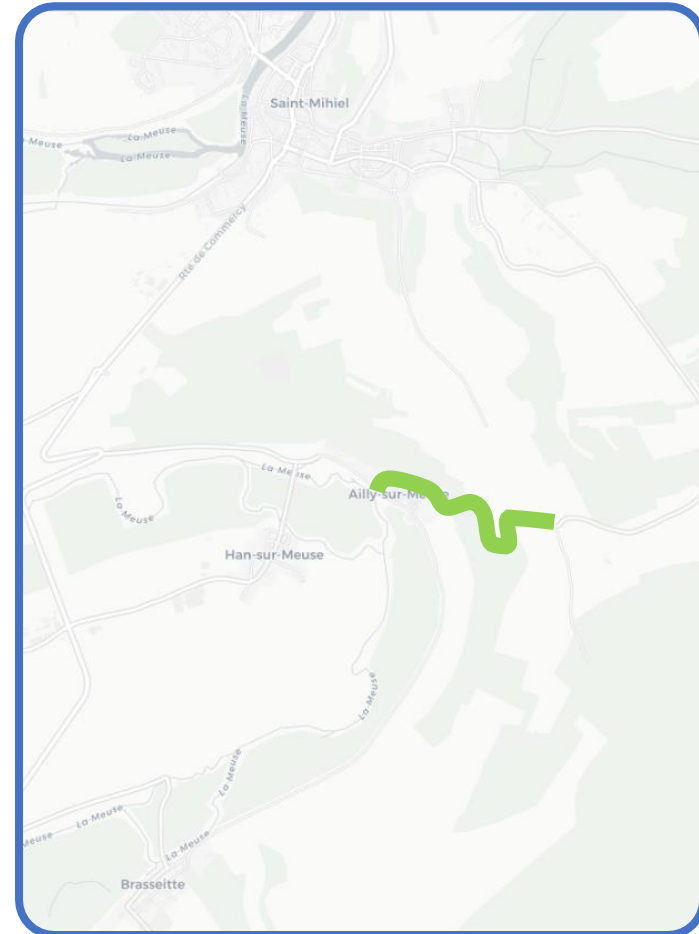
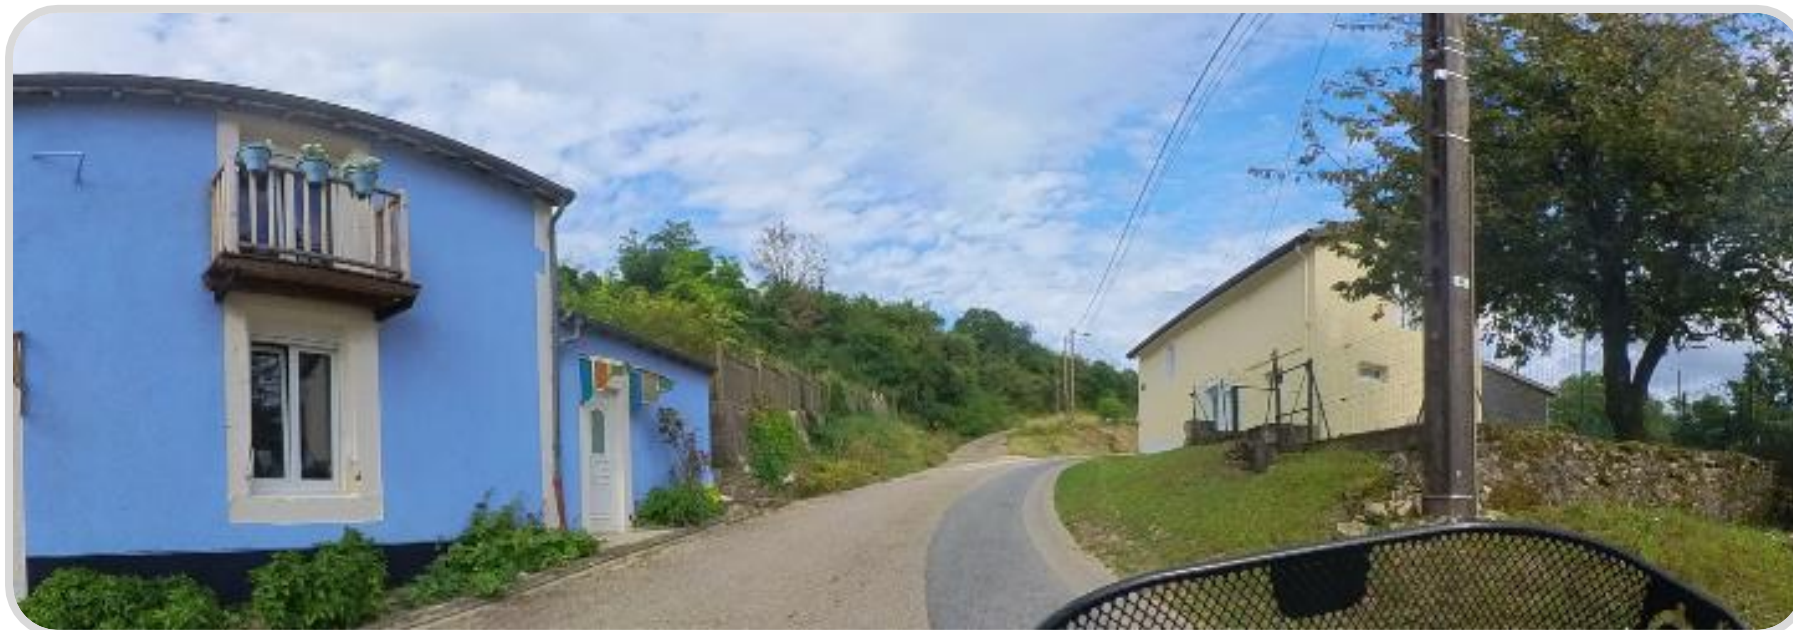
Dénivelé important entre Ailly et Saint-Mihiel. Une alternative pourrait être proposée.

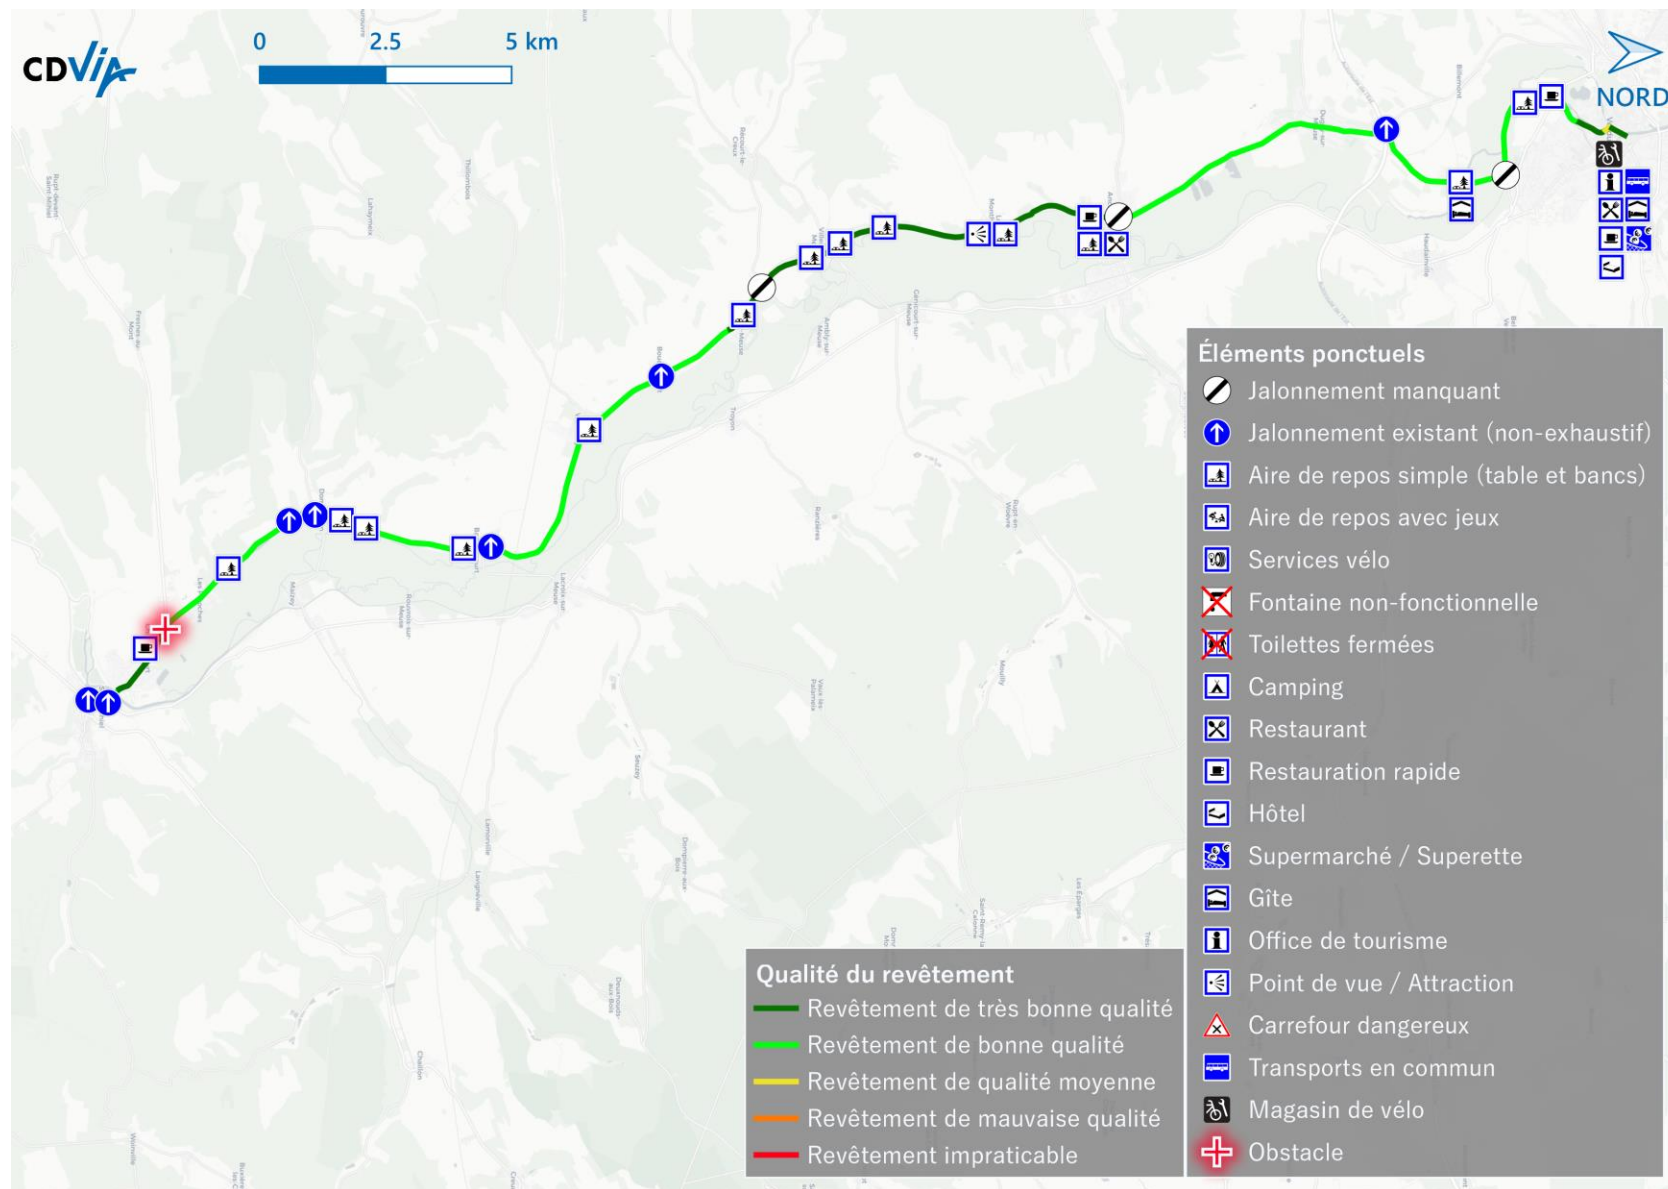
À Verdun, un passage en pavé est à reprendre, ainsi que le passage sur les quais ou les amarres gênent le passage des vélos.

Du côté des points positifs, on relève avant tout la nouvelle voie verte entre Tilly et Ancemont qui est de très bonne qualité, avec des très beaux points de vue sur la Meuse.

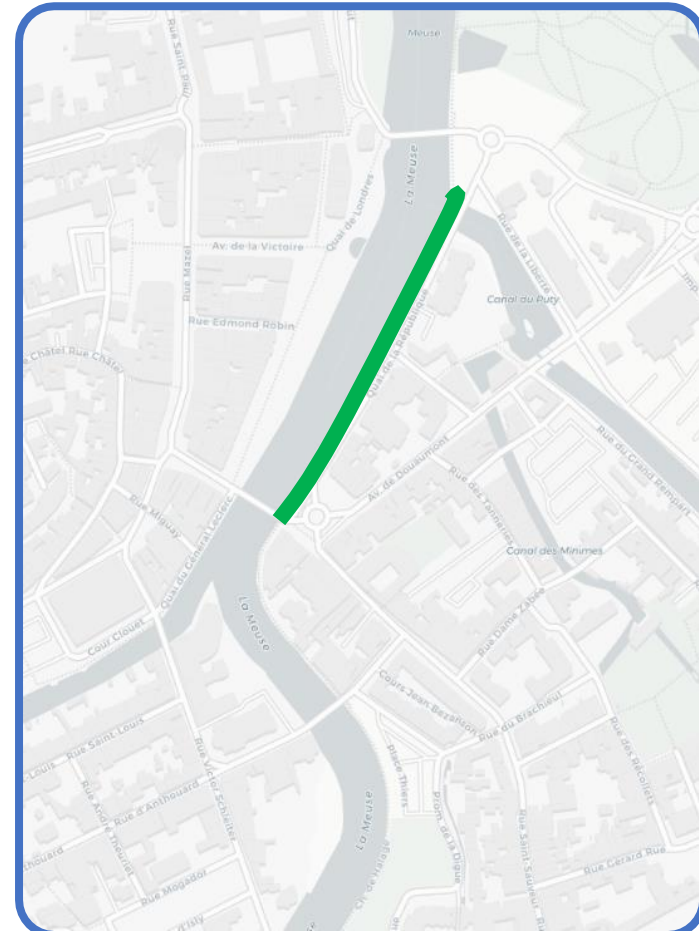
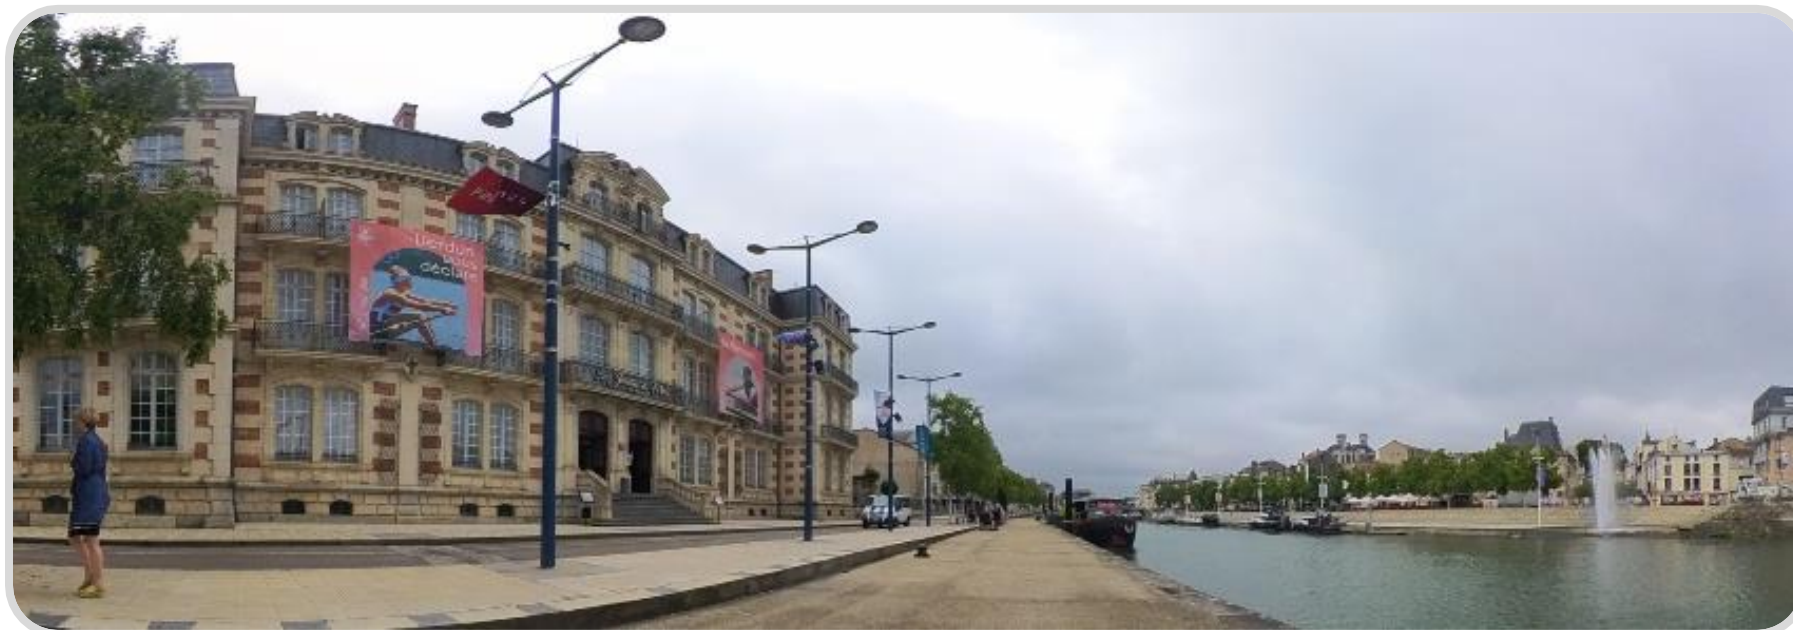
Au niveau de la traversée de Verdun, certains points sont à améliorer. Le passage en pavé comporte des pierres manquantes. Également ce type de revêtement n'est pas recommandé pour les EuroVelo. Sur les quais, on retrouve les amarres des bateaux qui traversent la voie. Il serait intéressant de déplacer les bollards le long du fleuve et non au niveau des murs.

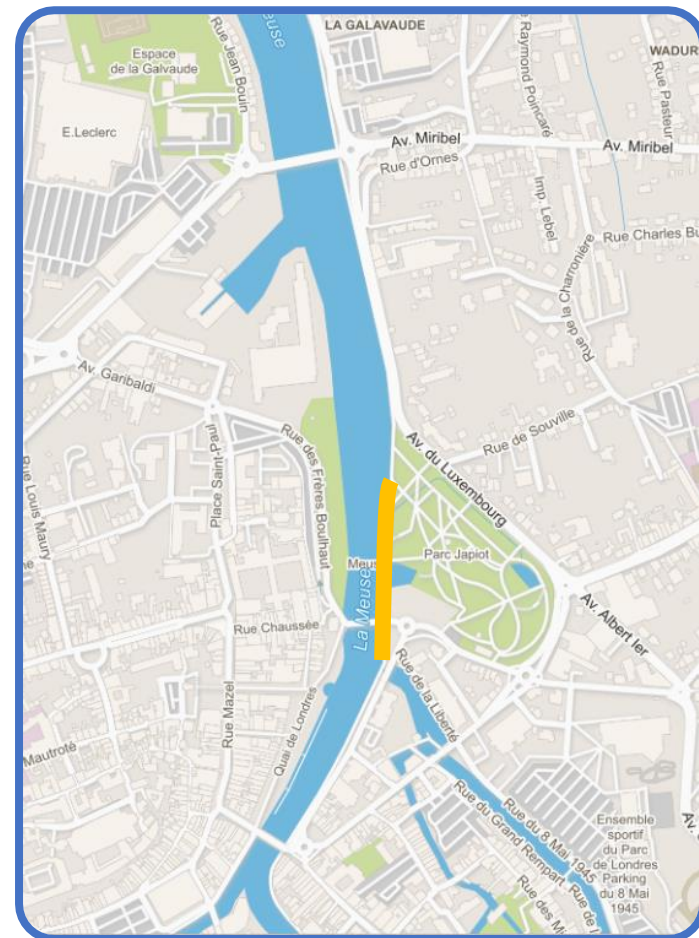
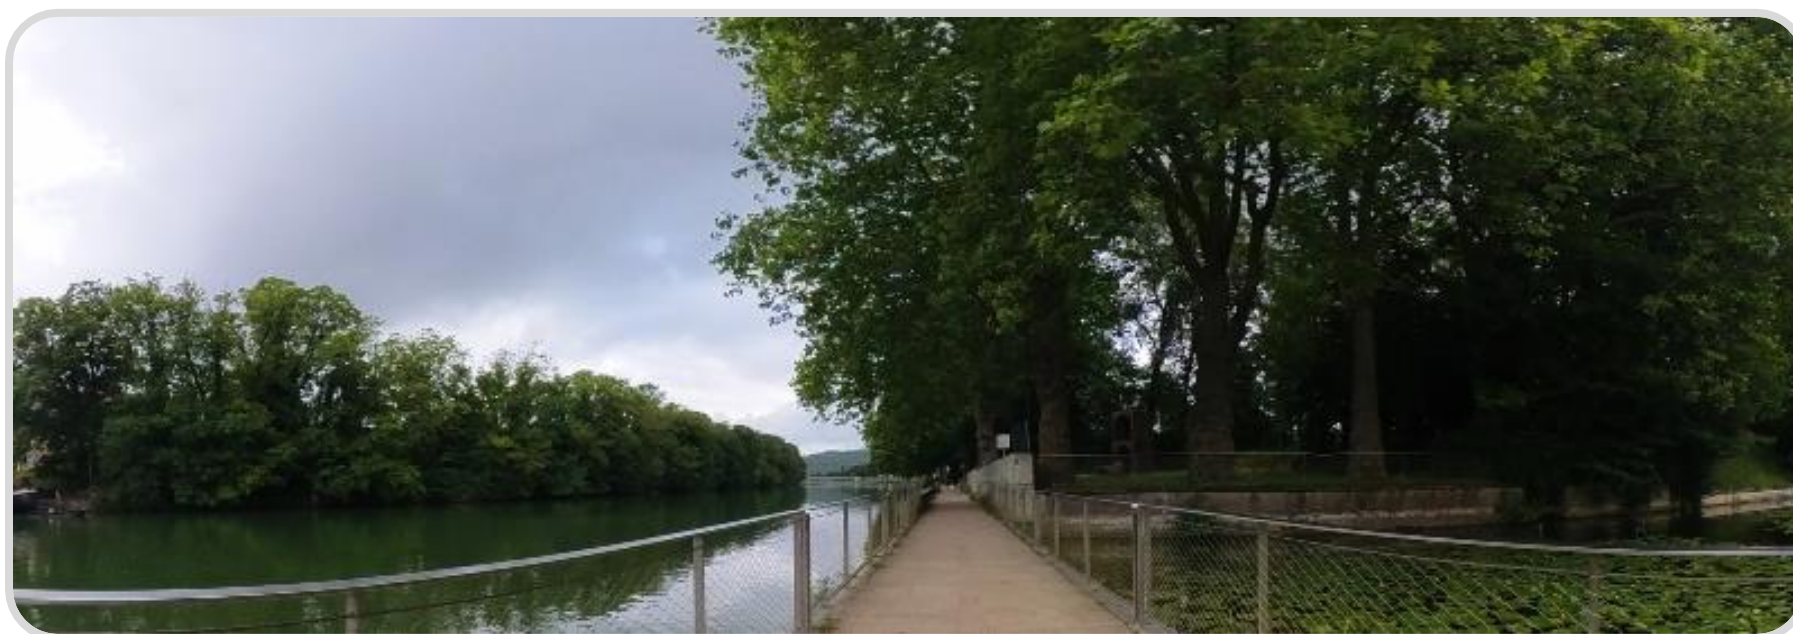
Sur cette première partie de la section journalière, on retrouve des pavés dans un bon état, puis du stabilisé. On retrouve sur cette section un des très rares point d'eau du parcours français, avec une fontaine qui est en état de fonctionnement.

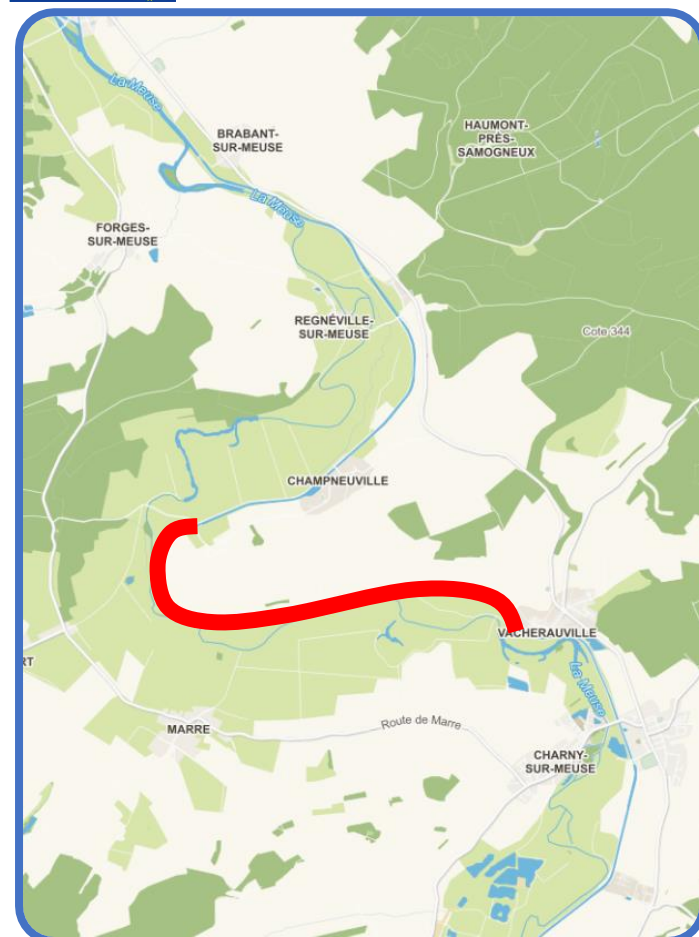
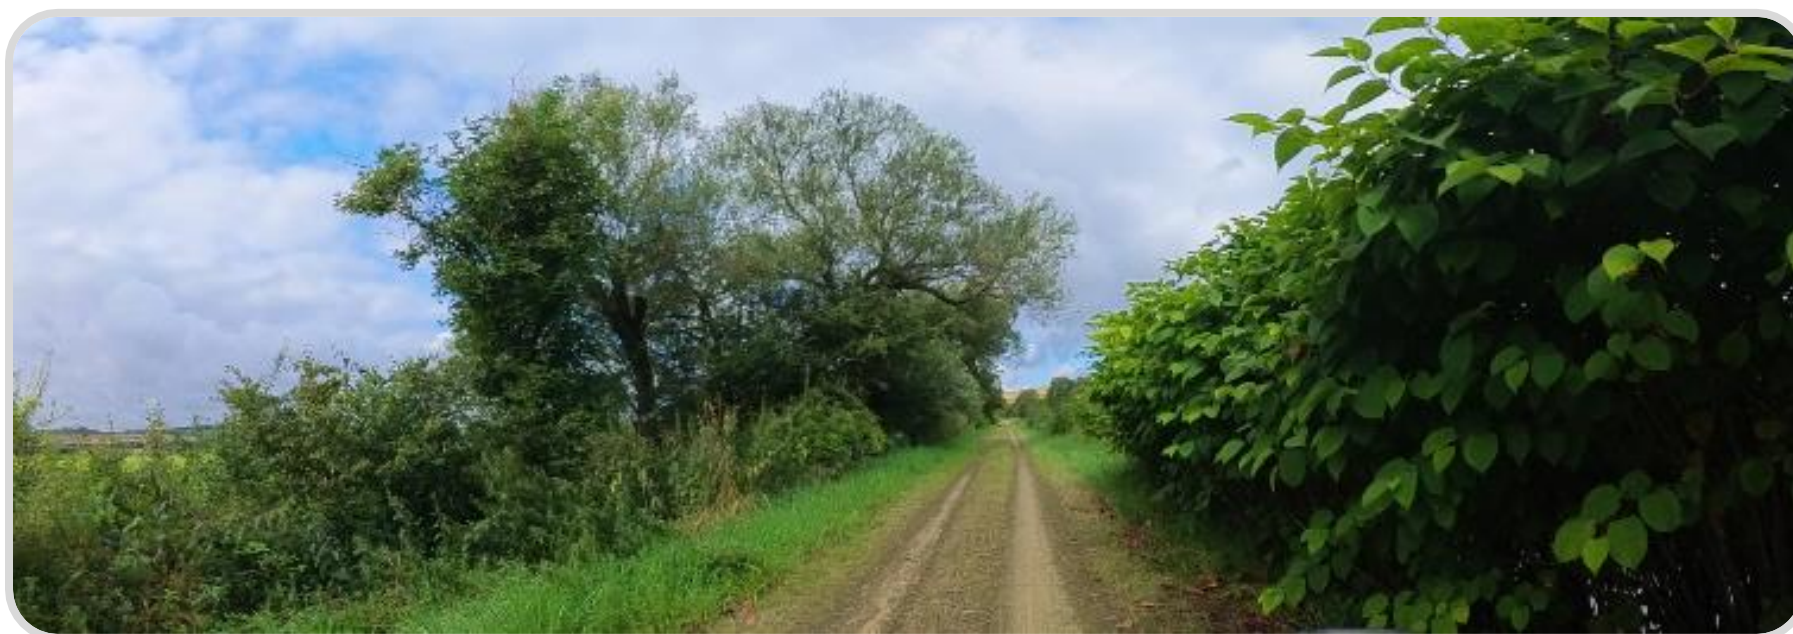
La section entre Vacherauville et Champneuville n'offre pas l'agrément nécessaire pour l'EuroVelo. On note tout particulièrement l'absence de signalisation aux deux extrémités, et le revêtement particulièrement ancien, qui est aujourd'hui constitué de boue glissante, notamment par temps humide. Le risque de crevaison est également accru par la mauvaise condition du revêtement. (idem section suivante)

L'ajout de panneaux de signalisation ainsi que l'amélioration du revêtement permettrait d'améliorer cette section.

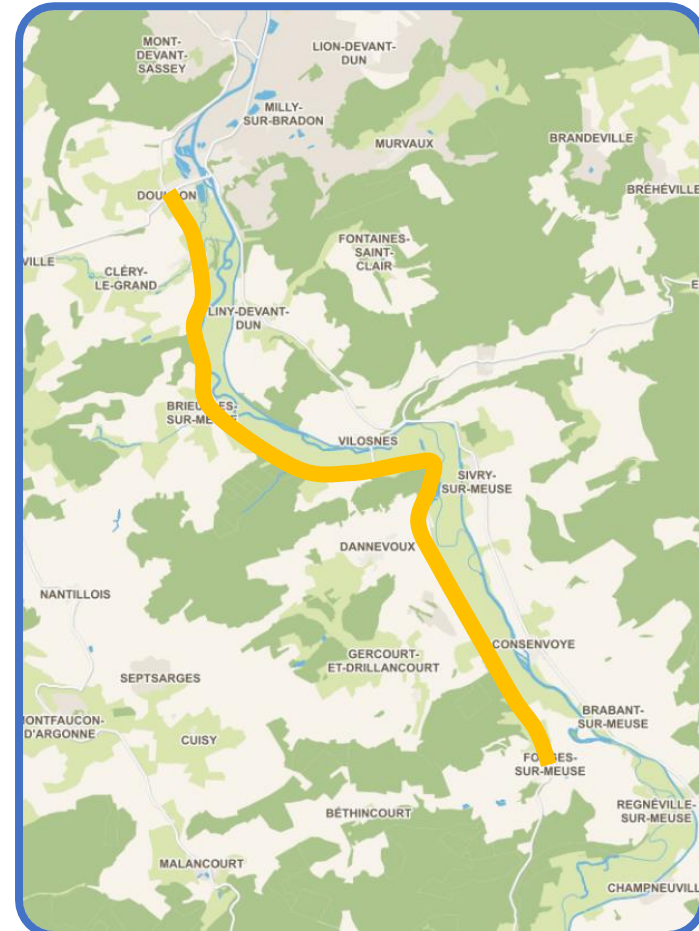
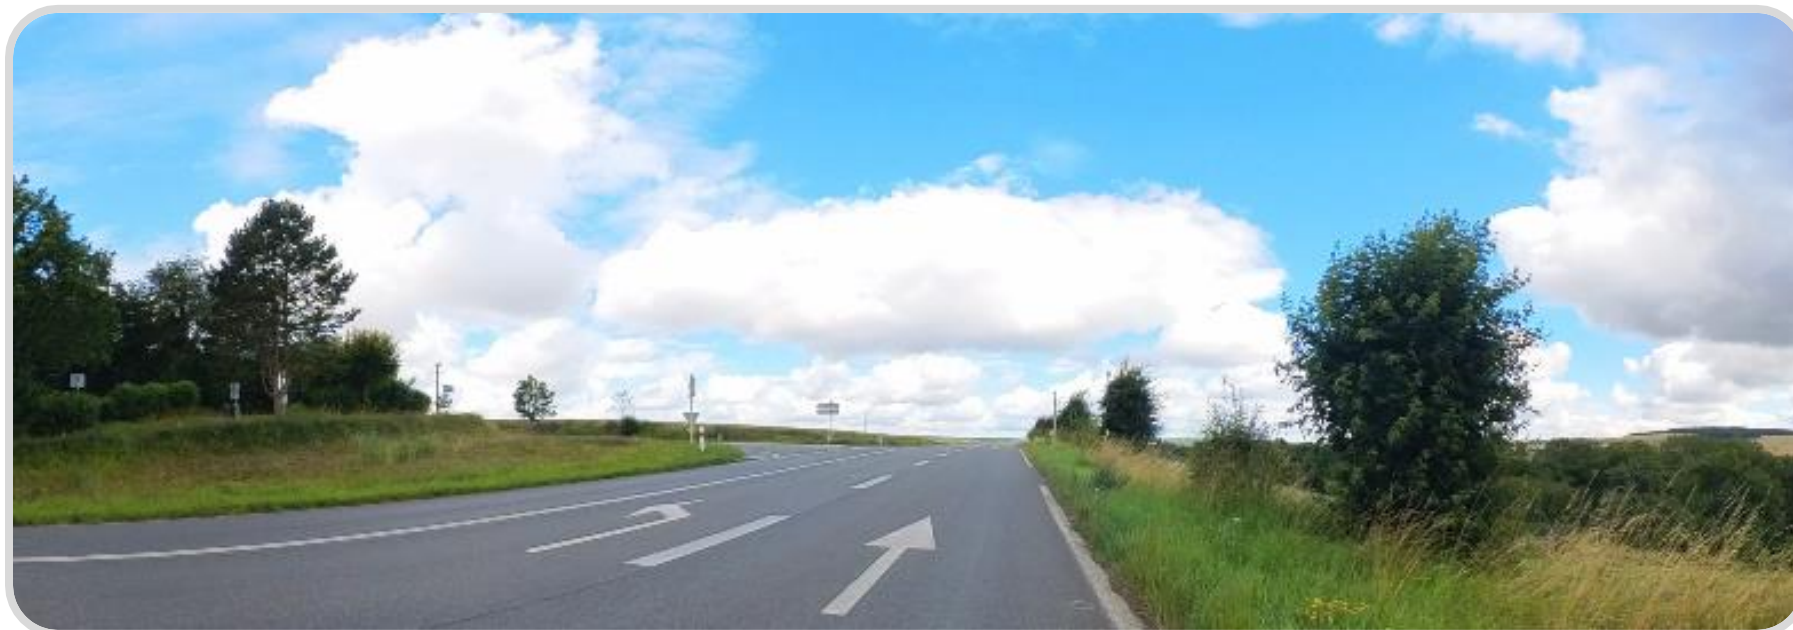
À Forges-sur-Meuse, il semble préférable que la route emprunte la rue des fruitiers, afin de réduire la distance parcourue sur l'axe à grande circulation. Le trafic par la RD164 est plutôt élevé, un itinéraire par l'ancienne voie ferrée et par les chemins agricoles devrait être envisagé.
