AUDIT DE L'ITINÉRAIRE

La Meuse à Vélo

Fiches par sections
Août 2024

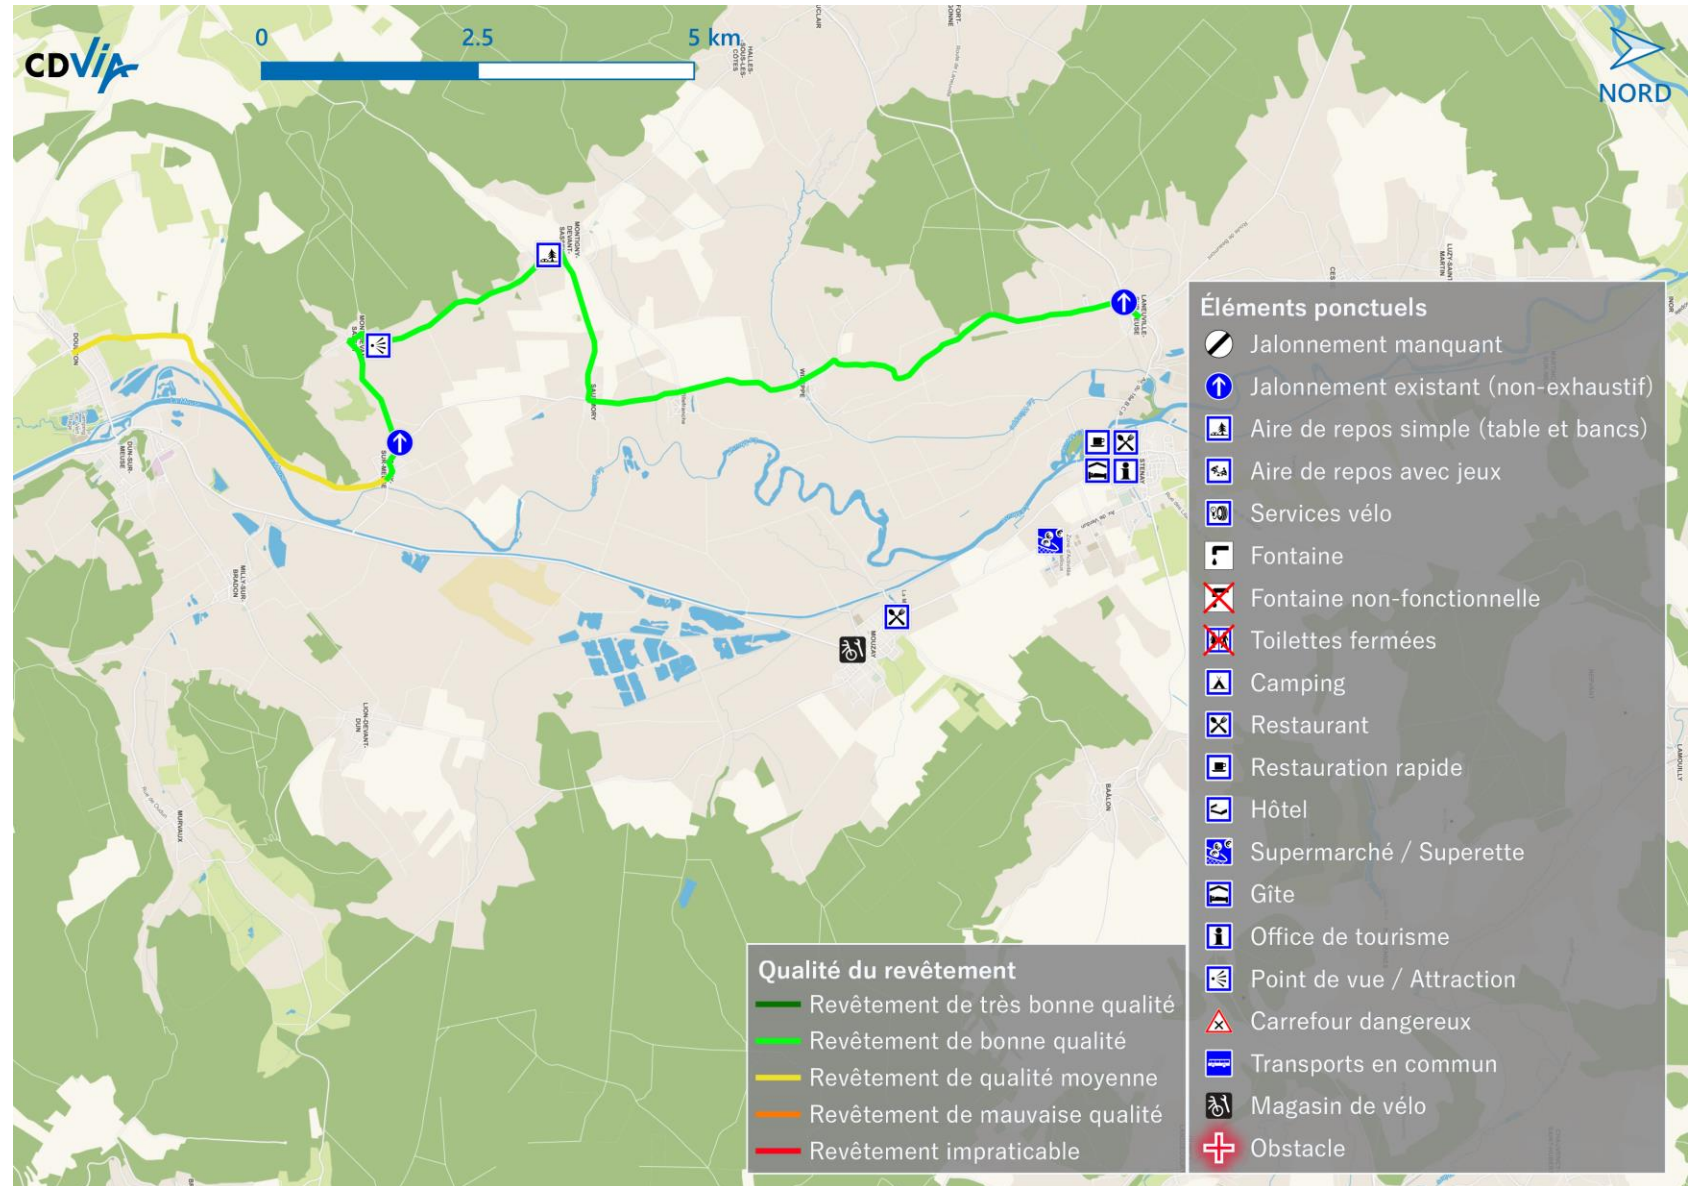
La section de Dun-sur-Meuse à Stenay est à améliorer.

Le trafic est modéré, mais les vitesses sont importantes sur cette section. L'itinéraire de déviation est bien indiqué et permet de passer par l'église de Mont-Devant-Sassey qui est un point d'intérêt.

Le revêtement après Doulcon est à reprendre, puisque l'on trouve un grand nombre de gravier sur les bas-côtés.

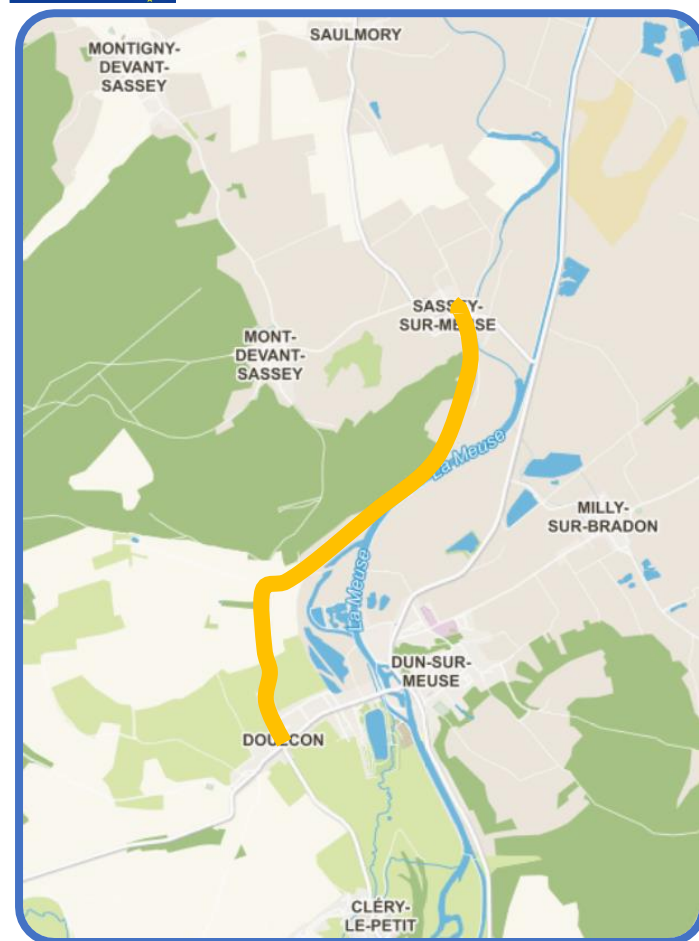
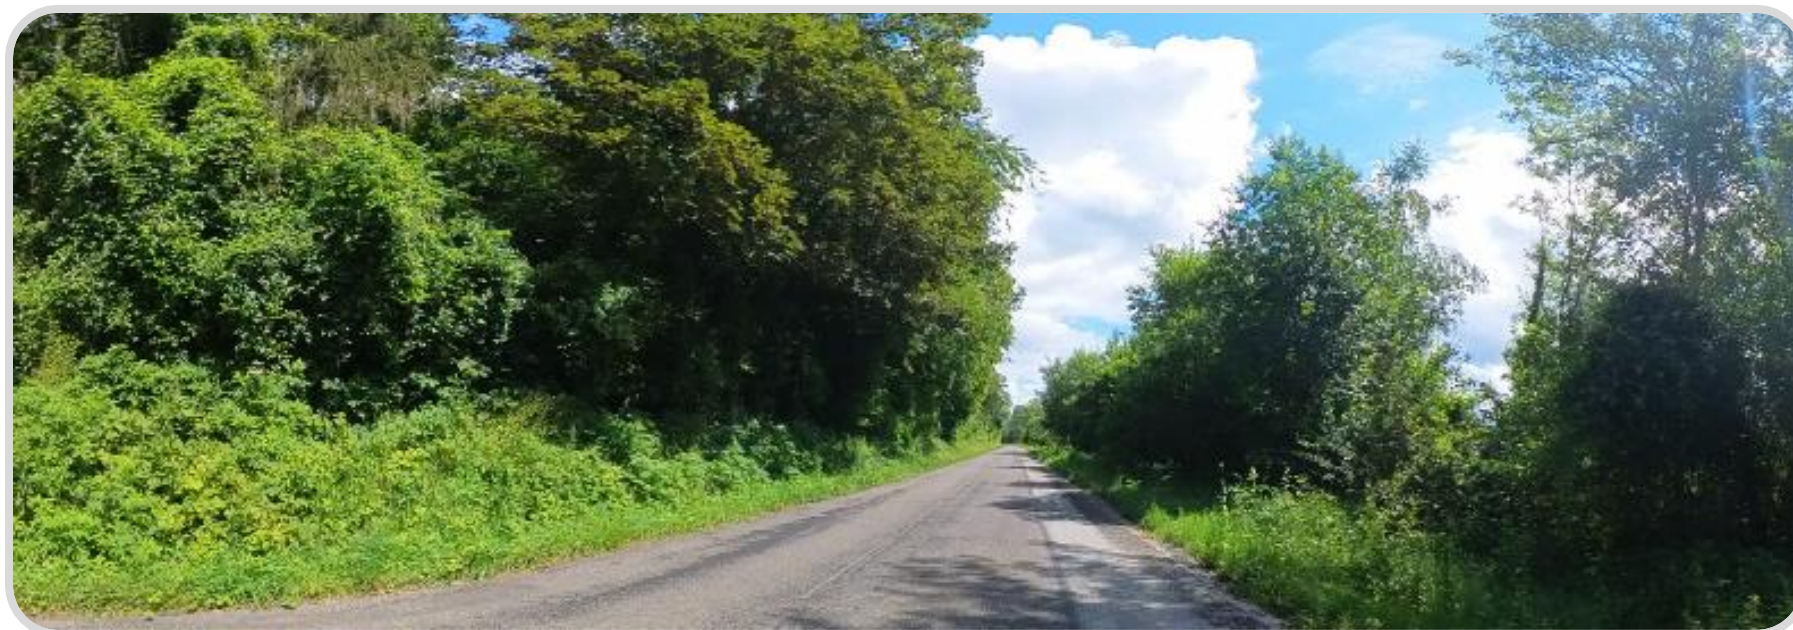
Le revêtement entre Doulcon et Sassey et à revoir, avec beaucoup de graviers sur les bas-côtés.

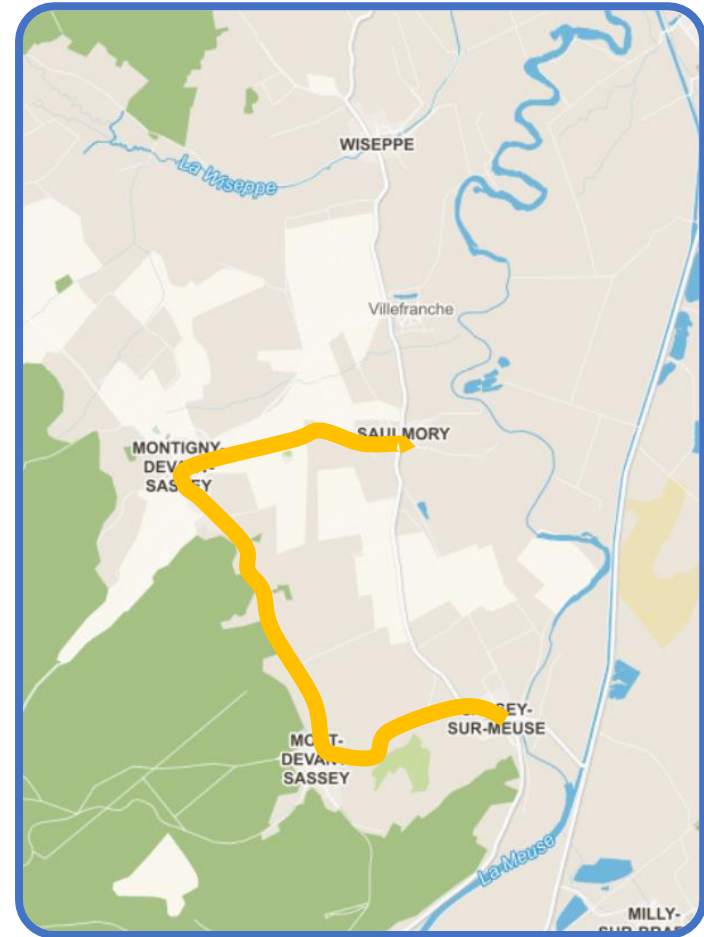
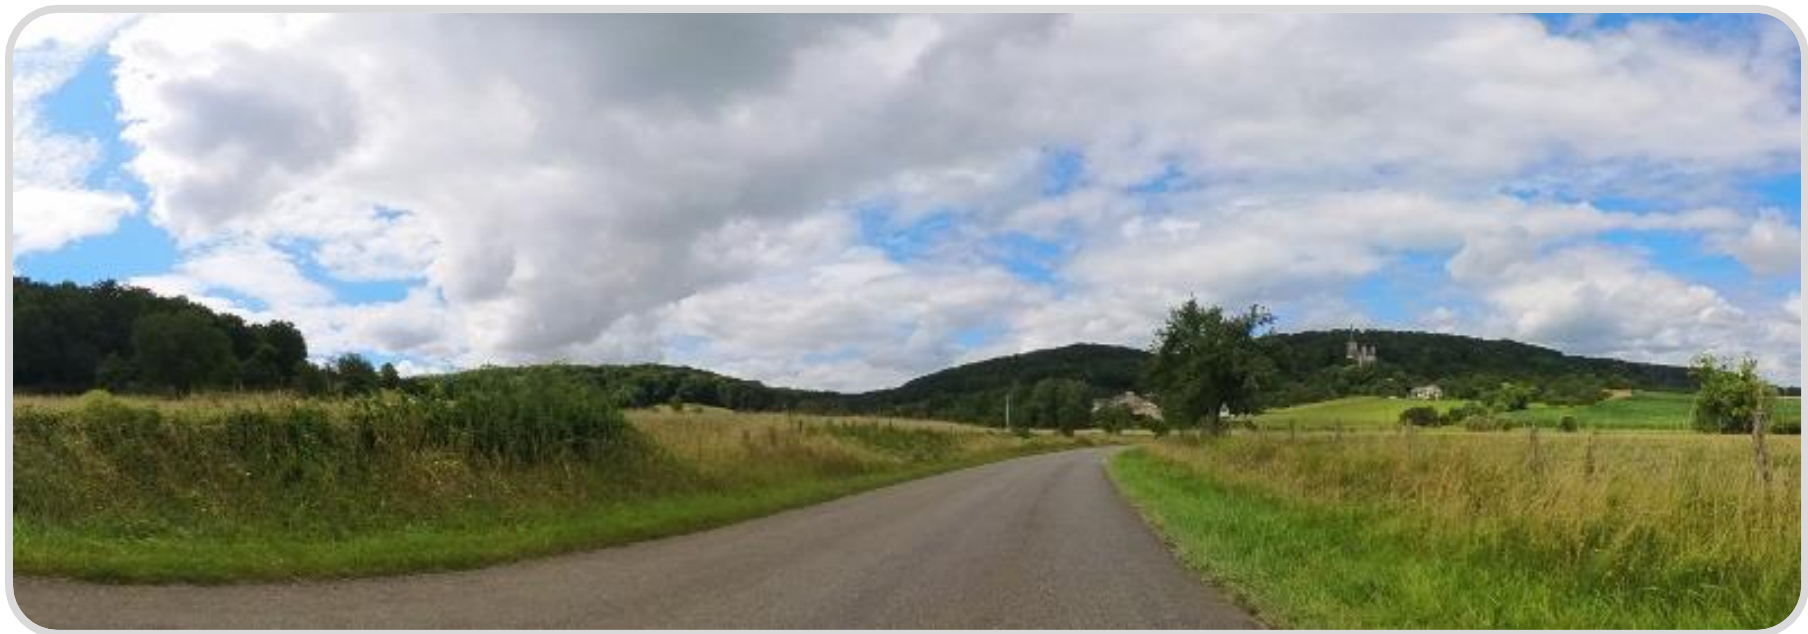
La section entre Sassey-sur-Meuse et Saulmory était en travaux lors de l'enquête. L'itinéraire de déviation était parfaitement indiqué, avec un passage intéressant aux abords de la spectaculaire église de Mont-Devant-Sassey. L'itinéraire mis en place dans le cadre de la déviation pourrait éventuellement être conservé.

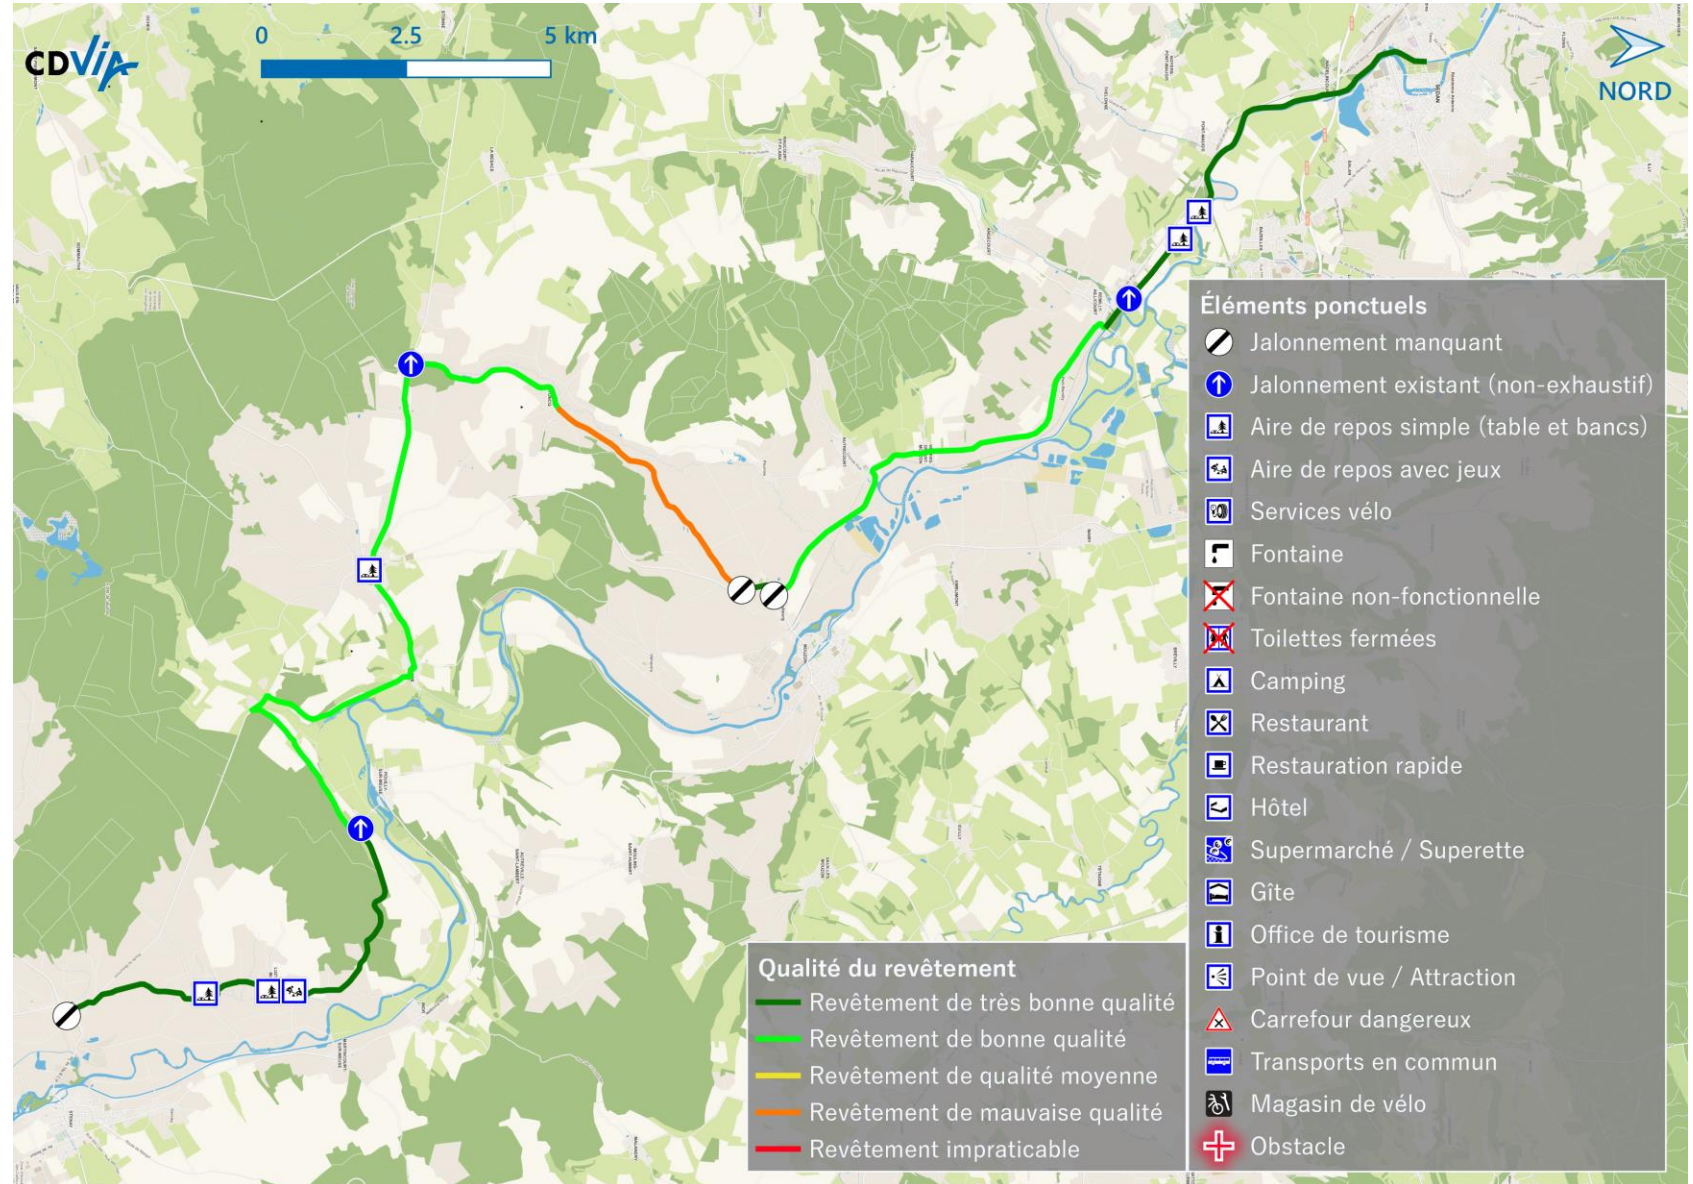
Enfin, la plus grosse lacune actuelle, est le choix de passer par la rive gauche de la Meuse entre Mouzon et Remilly-Aillicourt sur une RD relativement rapide, alors qu'une piste cyclable parfaitement praticable existe en rive droite.

Le tronçon en approche de Sedan est de très bonne qualité. Un axe d'amélioration serait de relier le centre historique de Sedan à l'EV19.

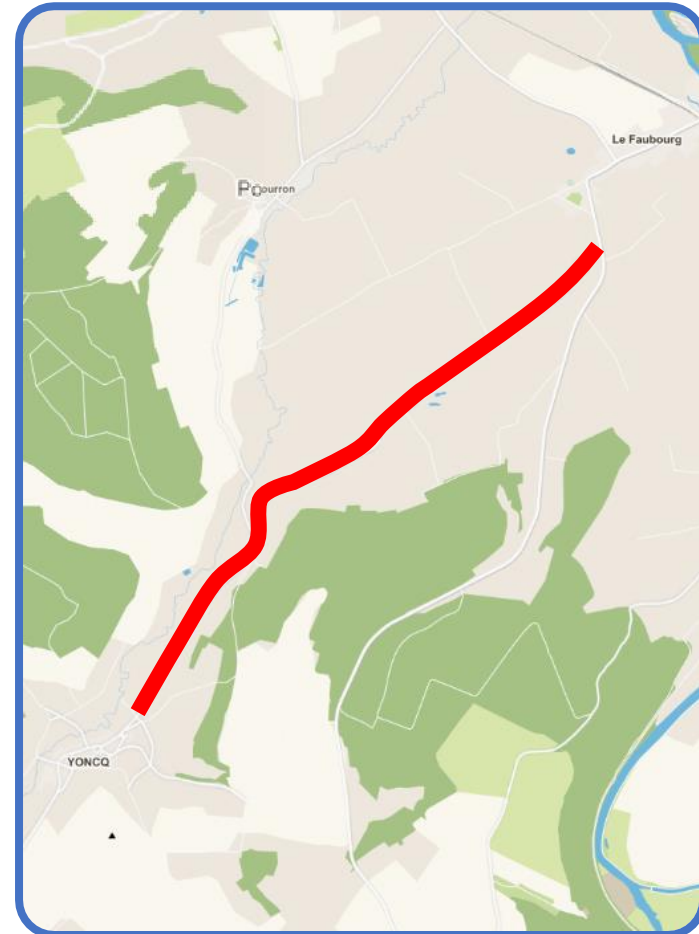
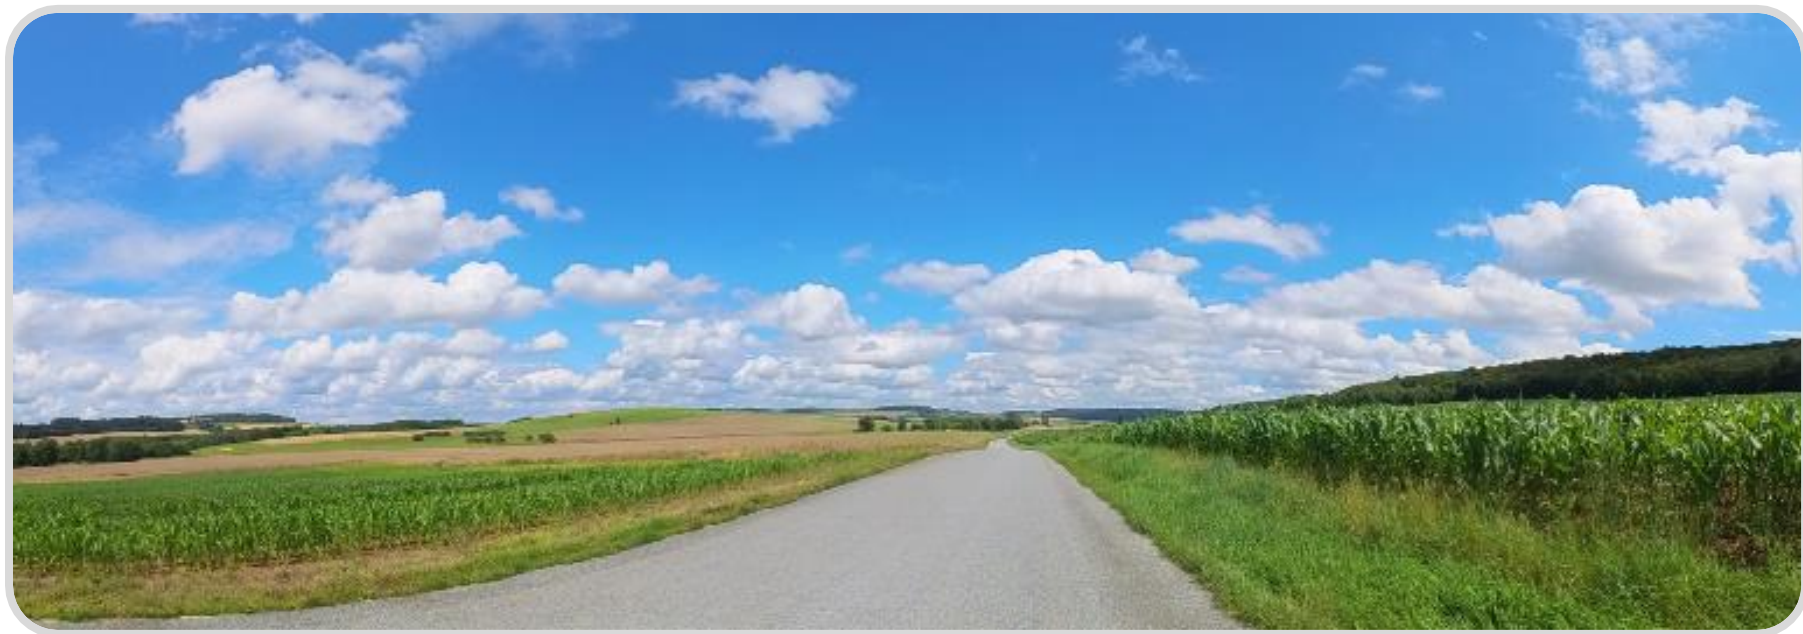
Cette section était en travaux lors de l'enquête. Le revêtement était en gravier, ce qui rendait la descente dangereuse. Une déviation aurait dû être mise en place le temps des travaux par la RD19. Le jalonnement est manquant au débouché nord de la section.

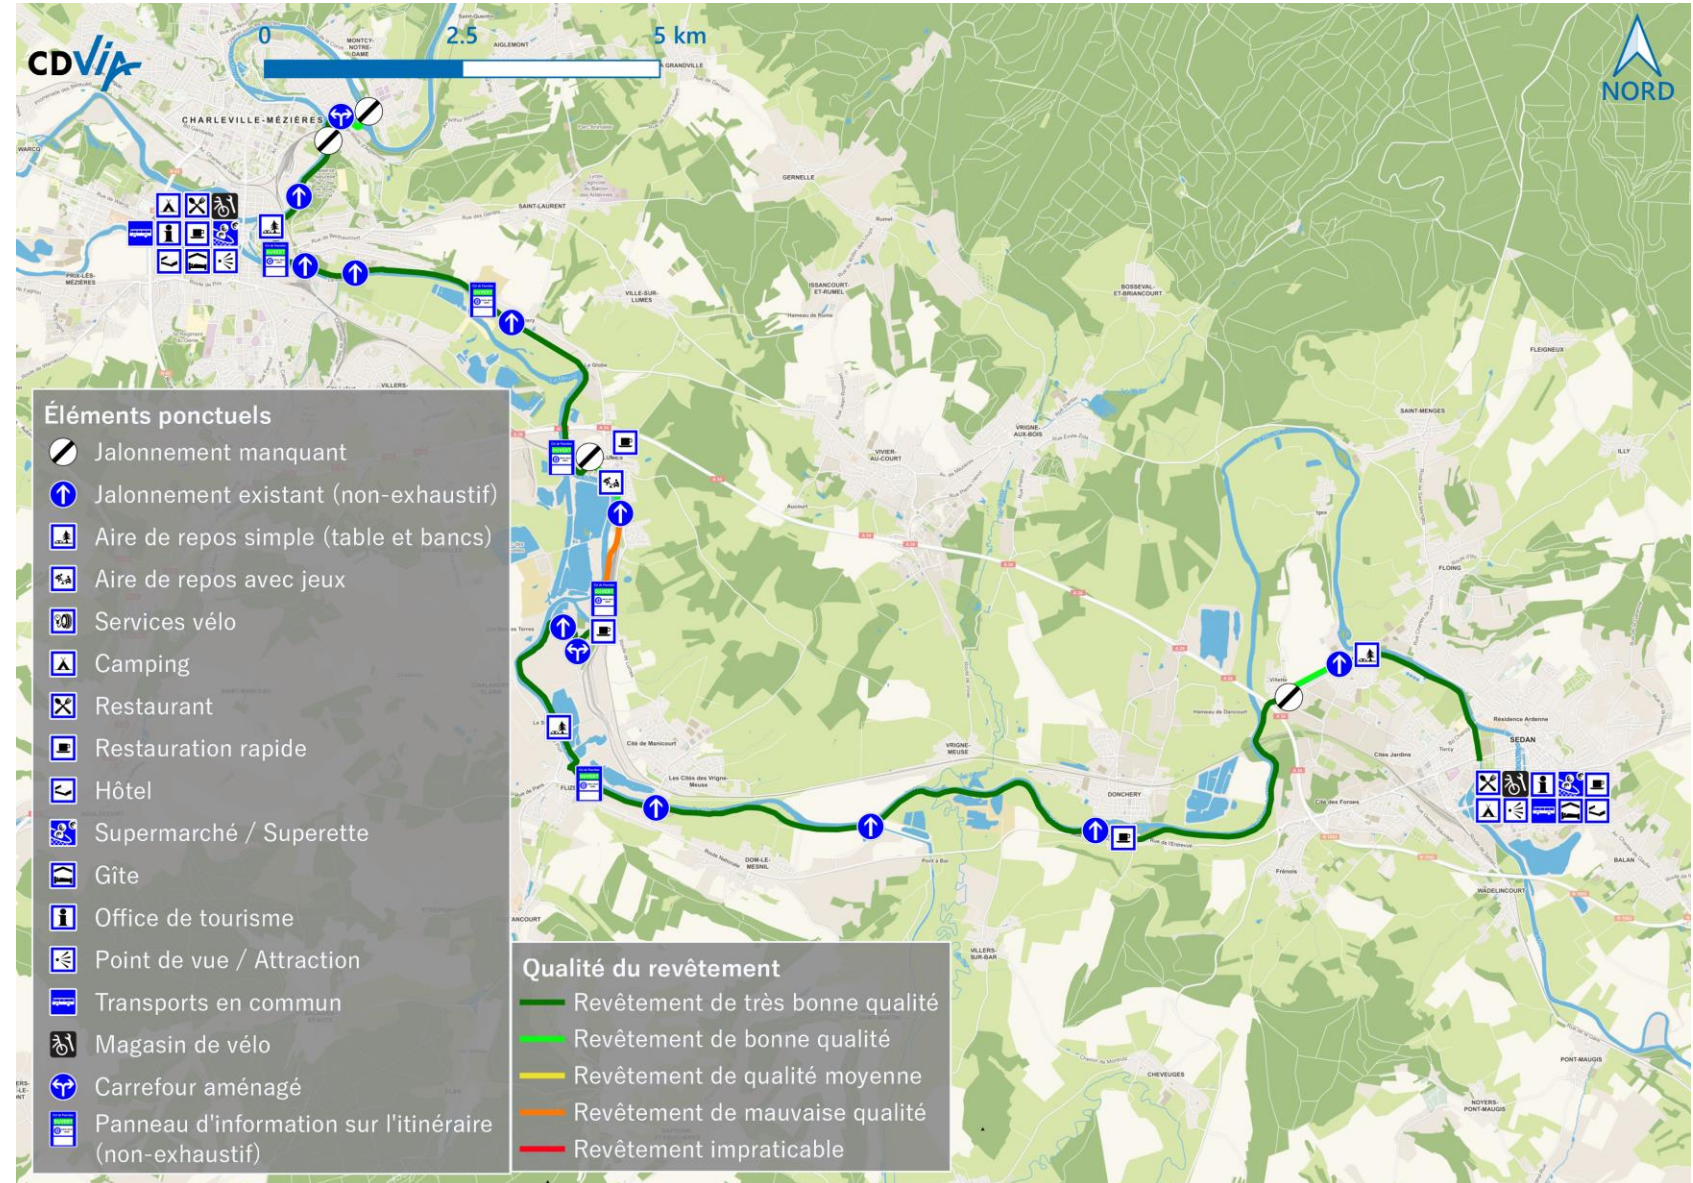
Les principaux éléments à reprendre sont la continuité du jalonnement d'une part et le passage le long de la gare de triage de Lumes qui ne correspond pas aux recommandations du CEREMA en matière d'aménagement cyclable.

Sur ce dernier passage, l'aménagement actuel est trop étroit et le revêtement à reprendre.

Pour le reste de l'itinéraire, celui-ci est tout-à-fait conforme au cahier des charges EuroVelo, à l'exception de l'absence de points d'eau qui est systématique sur tout l'itinéraire français.

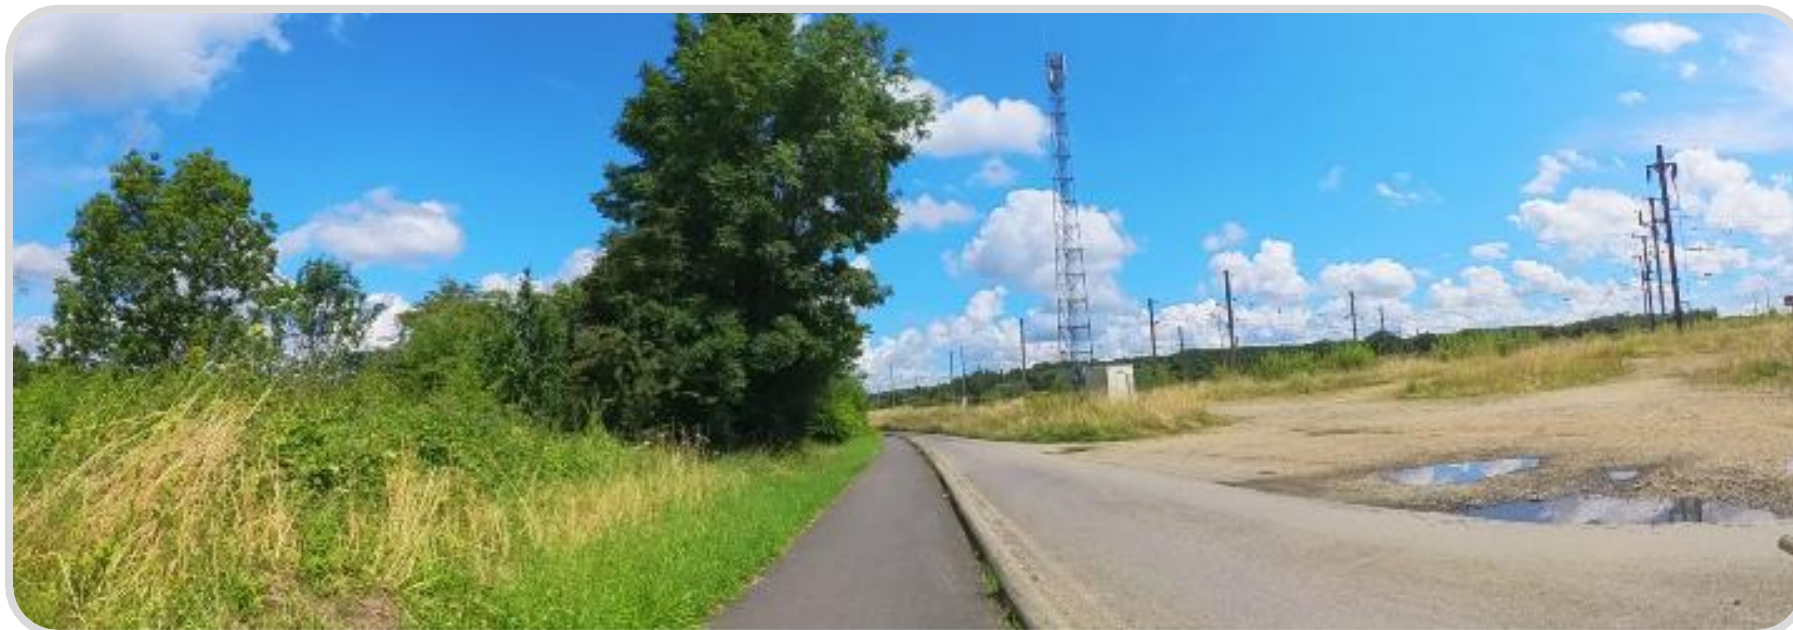
Pour cette section et pour les suivantes, le parcours proposé ne répond pas aux recommandations du CEREMA et également aux recommandations de la Fédération Européenne des Cyclistes. En effet, l'itinéraire propose une piste cyclable bidirectionnelle d'environ 1 mètre de large, alors que la largeur minimale recommandée est de 3 mètres (CEREMA). Également le revêtement est de mauvaise qualité, et l'itinéraire oscille dangereusement à droite et à gauche de la chaussée. Il est fortement recommandé de revoir ce passage (chaucidou par exemple).

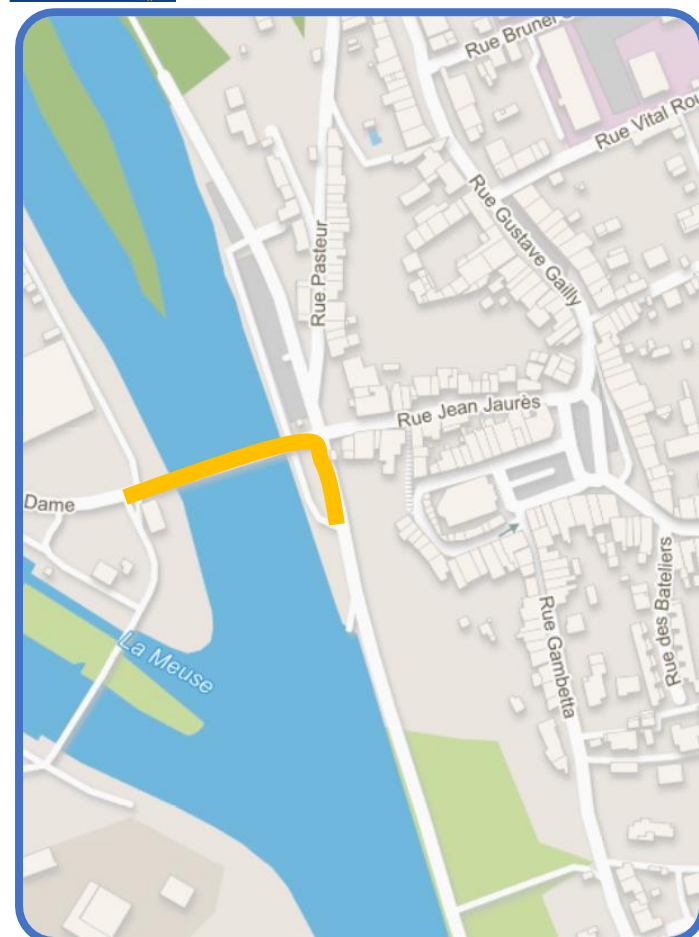
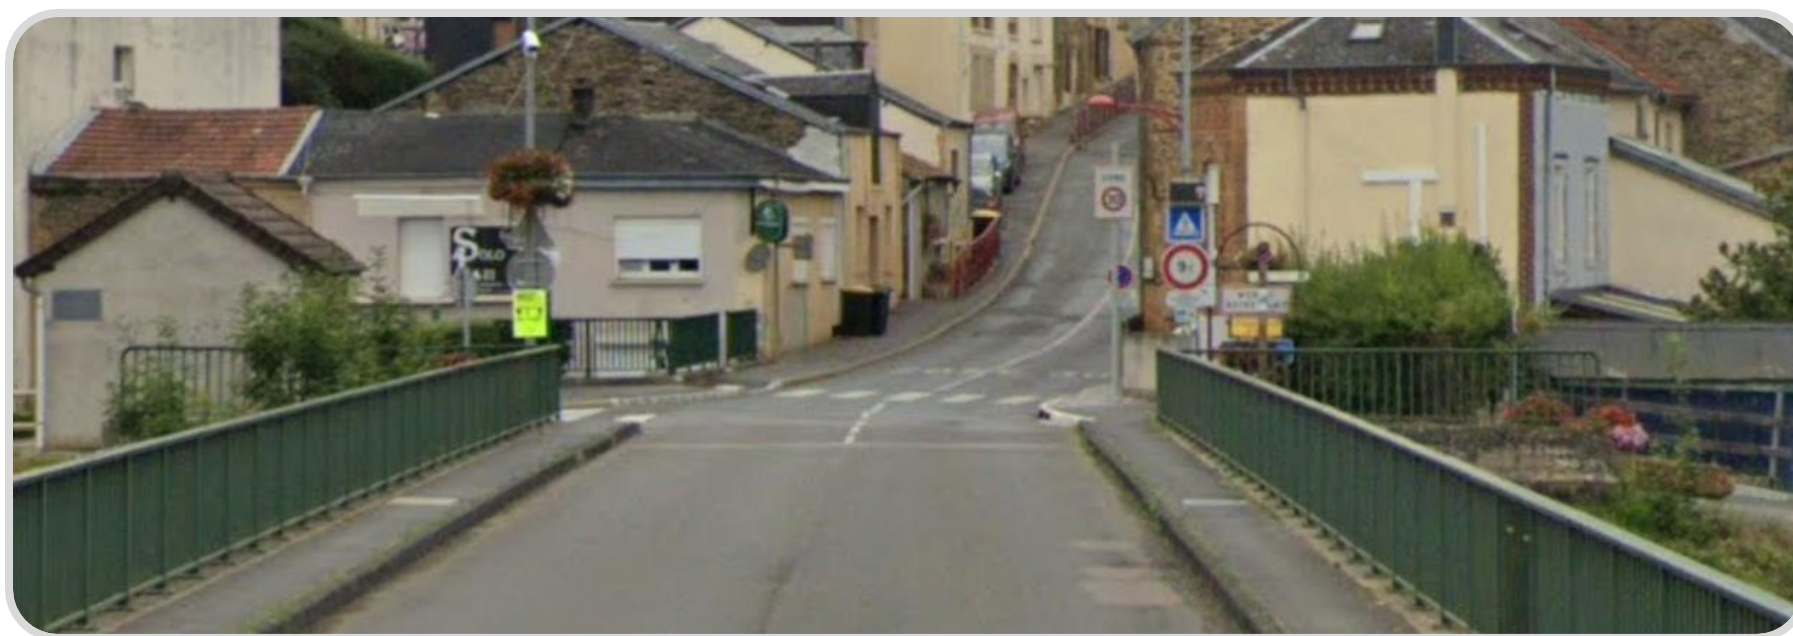
Sur cette section, le jalonnement est à revoir. Les panneaux utilisés ne respectent pas le référentiel EuroVelo en sortie de l'ouvrage.

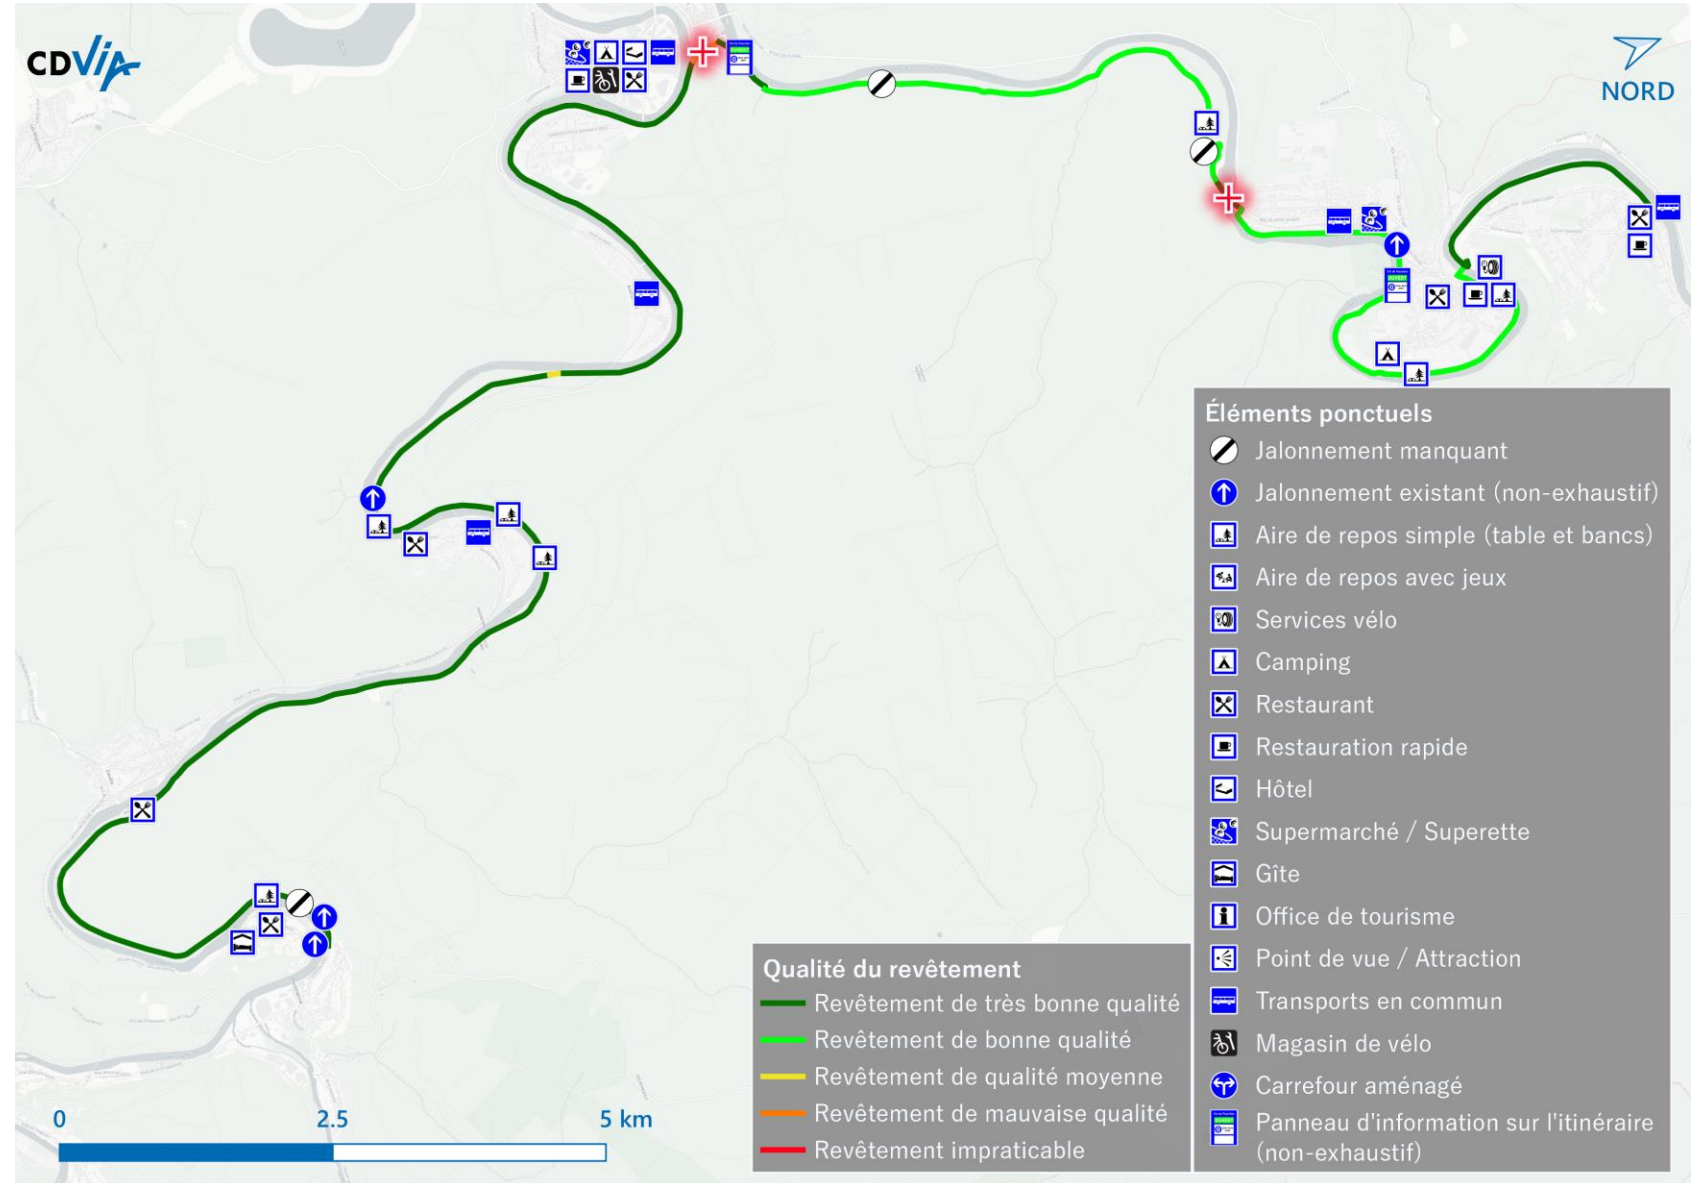
La section de Monthermé à Haybes est de bonne qualité. Les principaux écueils relevés sont le passage en tunnel à Revin et le passage sur ouvrage avant Fumay. Sur ces deux passages, les cyclistes sont sensés descendre de leur vélo, ce qui ne répond pas aux exigences des EuroVelos. Il serait préférable de retirer les panneaux demandant aux cyclistes de progresser à pied, compte-tenu de la faisabilité du parcours.

Hormis ces passages, on relève quelques manquements en matière de jalonnement, notamment entre Revin et Fumay.

Enfin, quelques courtes sections sont un peu moins bonnes, notamment les travaux en cours au niveau de l'écluse des Dames de la Meuse où l'on retrouve une portion en gravier (parking). L'ouvrage au-dessus de la voie SNCF avant Haybes est également en pavé particulièrement dégradé.

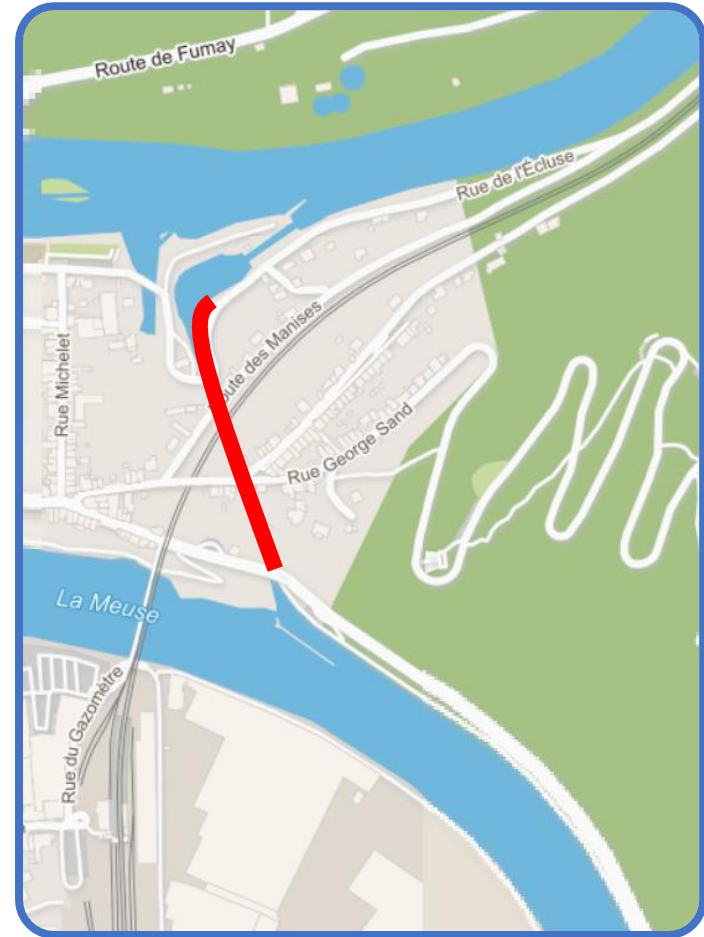
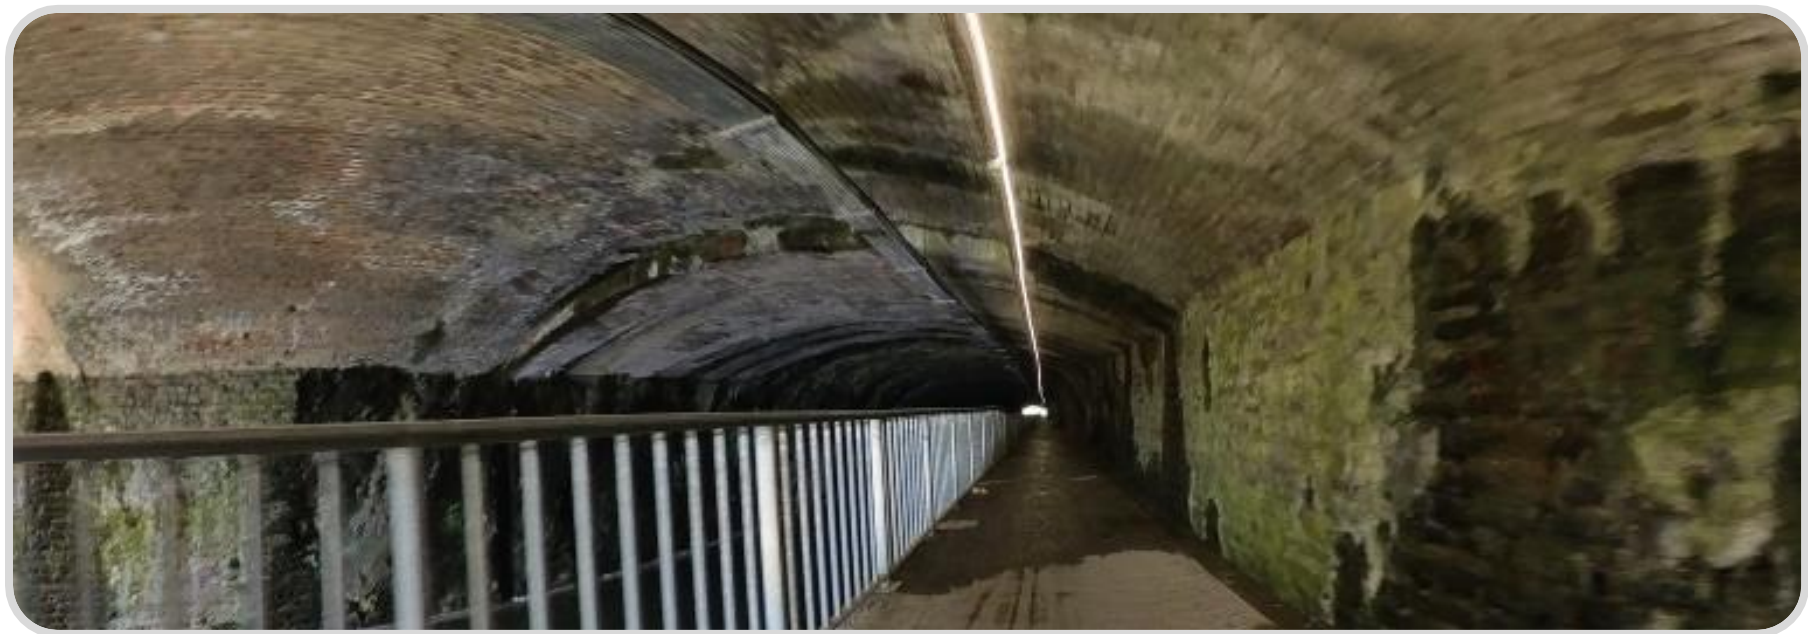
Le passage en tunnel à Revin demande aujourd'hui aux cyclistes de descendre de leur vélo. Dans le cadre d'une EuroVelo, les usagers sont sensés pouvoir circuler à vélo de bout en bout d'une telle infrastructure. Les panneaux devraient donc être retirés. Également le revêtement est en mauvais état et devrait être repris.

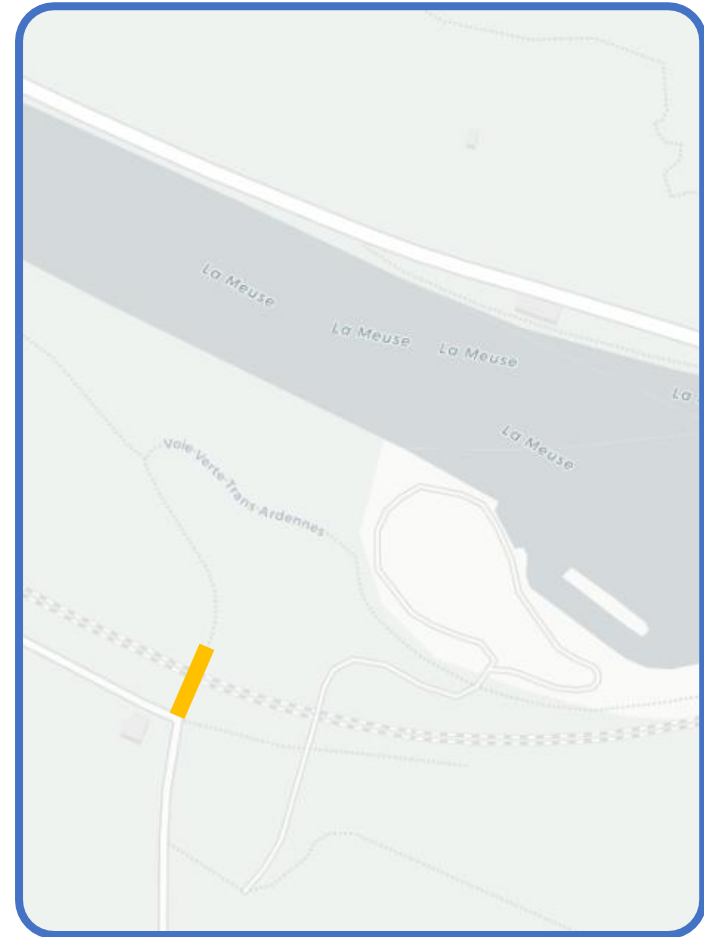
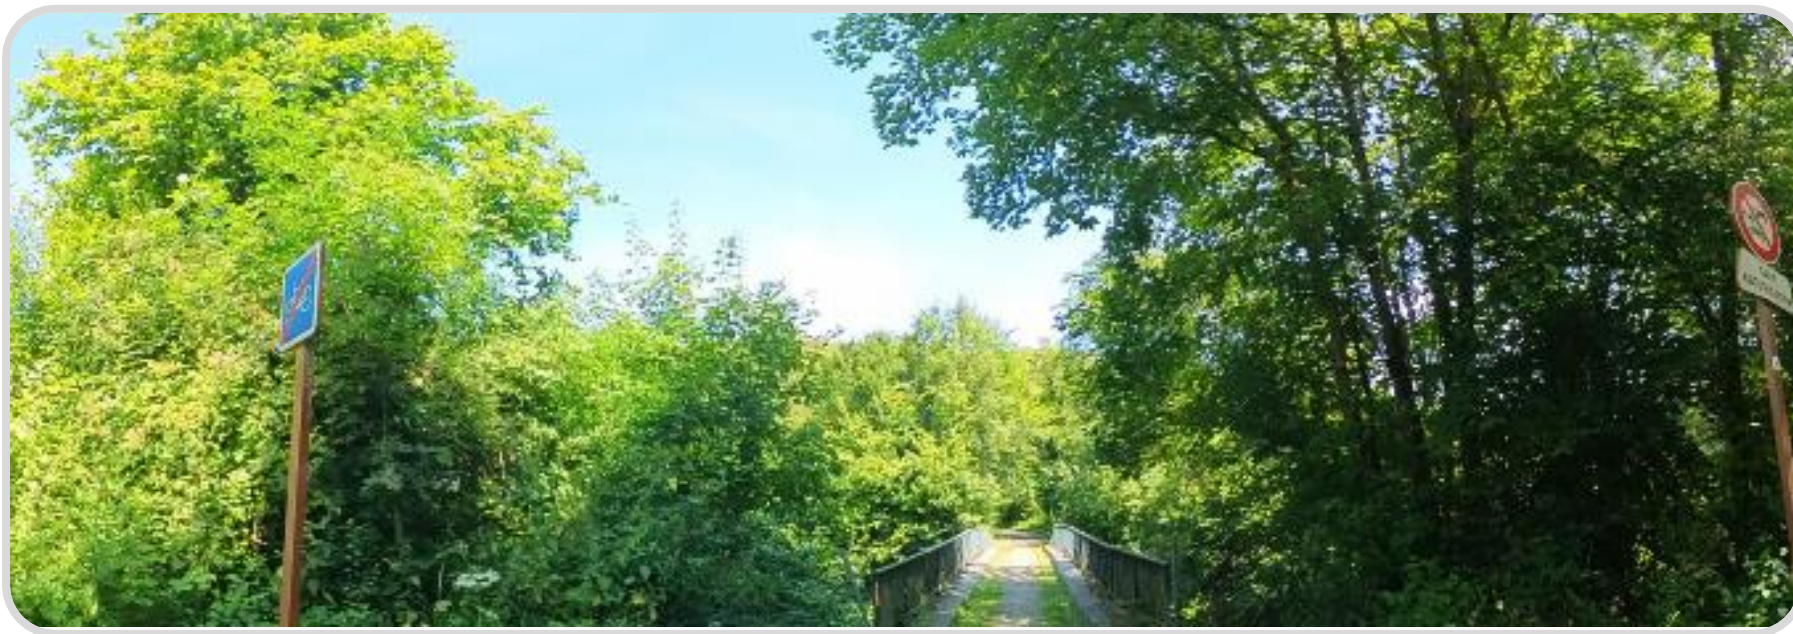
Le court passage au-dessus de la voie ferrée est en mauvais état, avec des pavés grossiers qui accentuent le risque de chute et de crevaison. Le revêtement gagnerait à être amélioré.

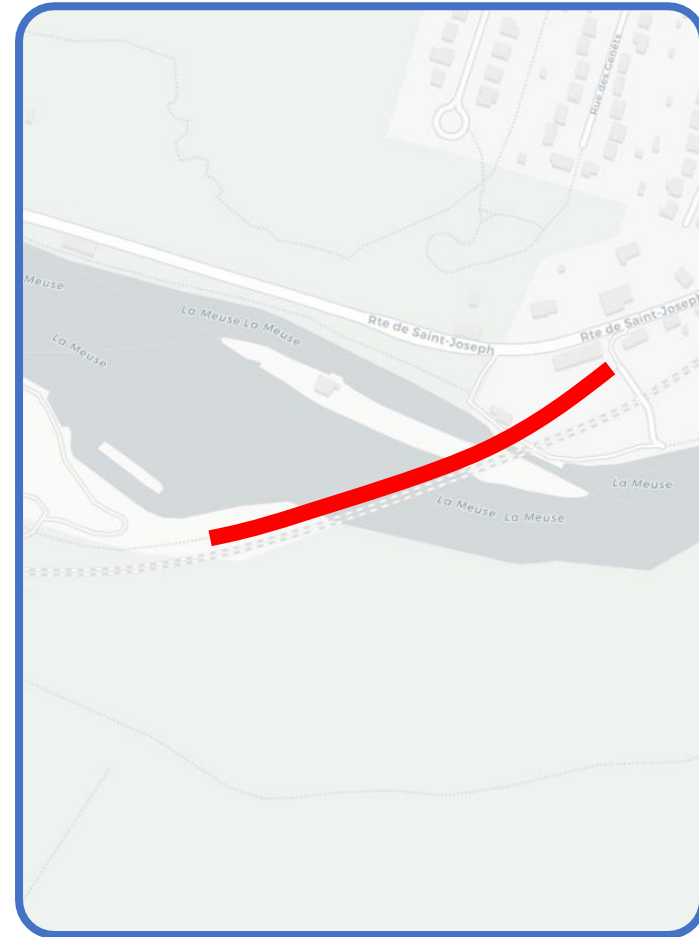
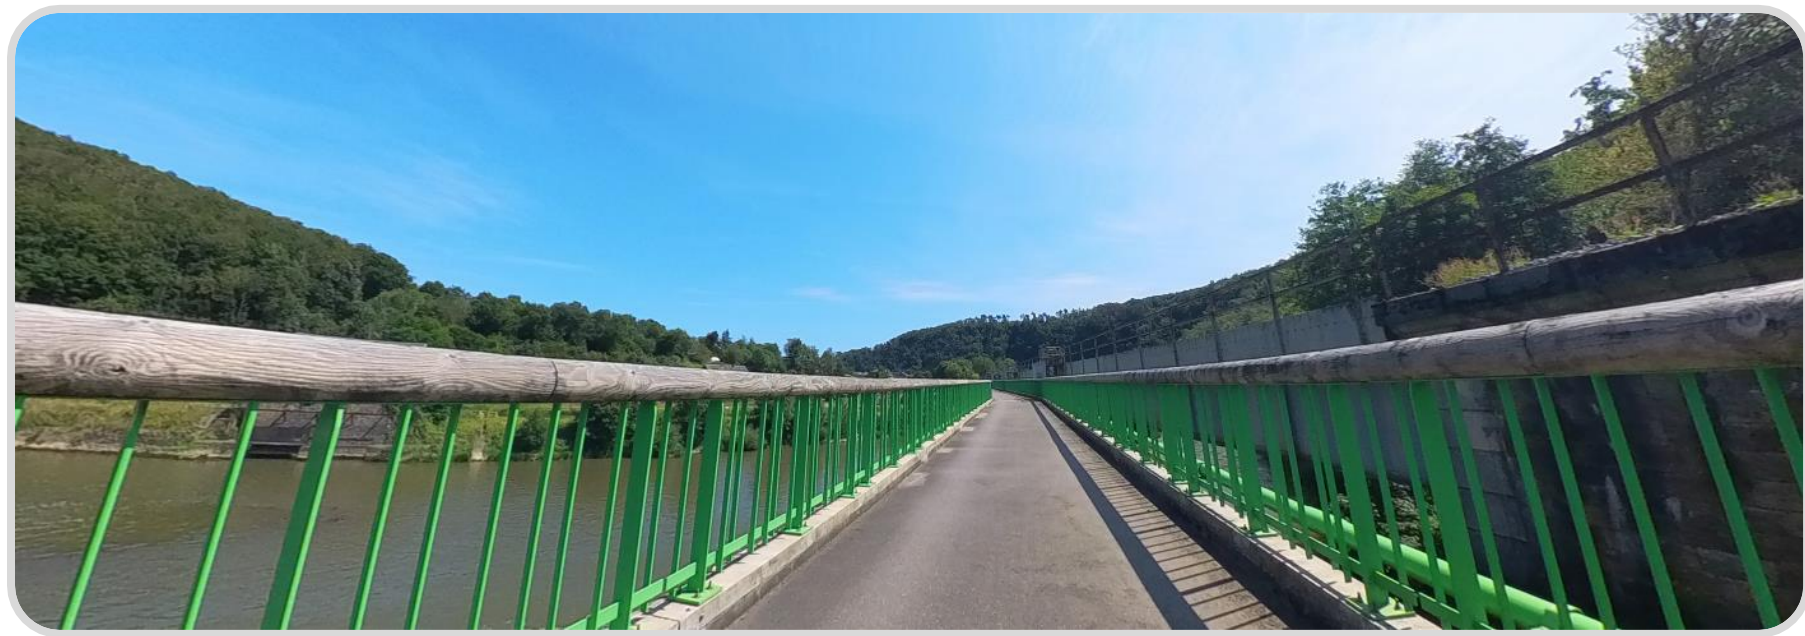
De manière identique au tunnel de Revin, ce passage indique aux cyclistes de traverser la passerelle à pied. Cela n'est pas en cohérence avec les attentes de performance d'une EuroVelo.
Il est préférable d'utiliser un panneau de type « piétons prioritaires » ou « cyclistes ralentissez », voire une limitation de vitesse (10 km/h par exemple).
