AUDIT DE L'ITINÉRAIRE

La Meuse à Vélo

Fiches par sections
Août 2024

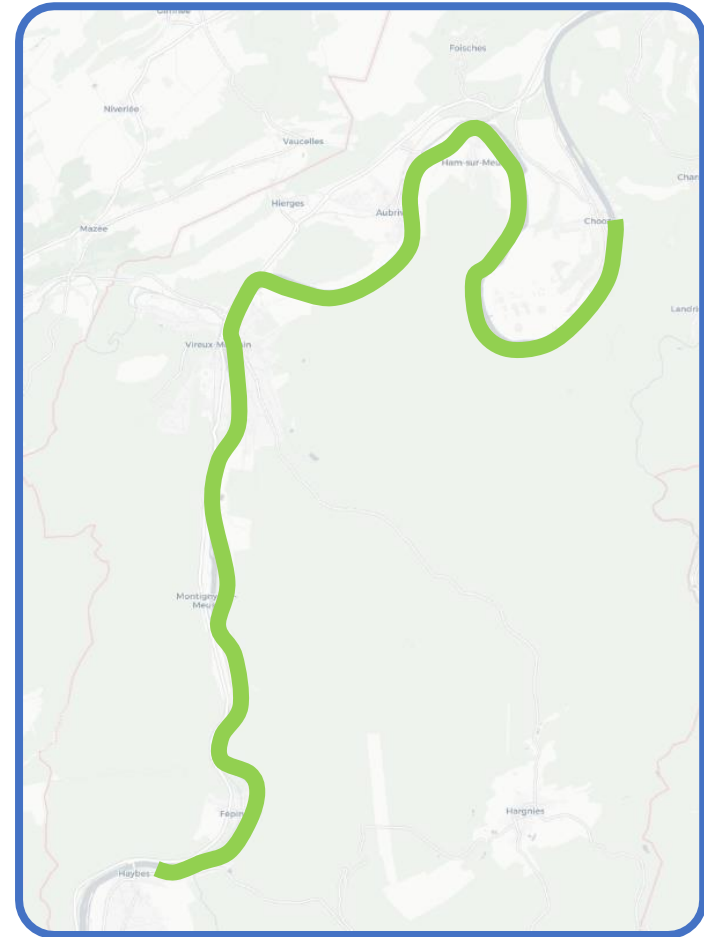
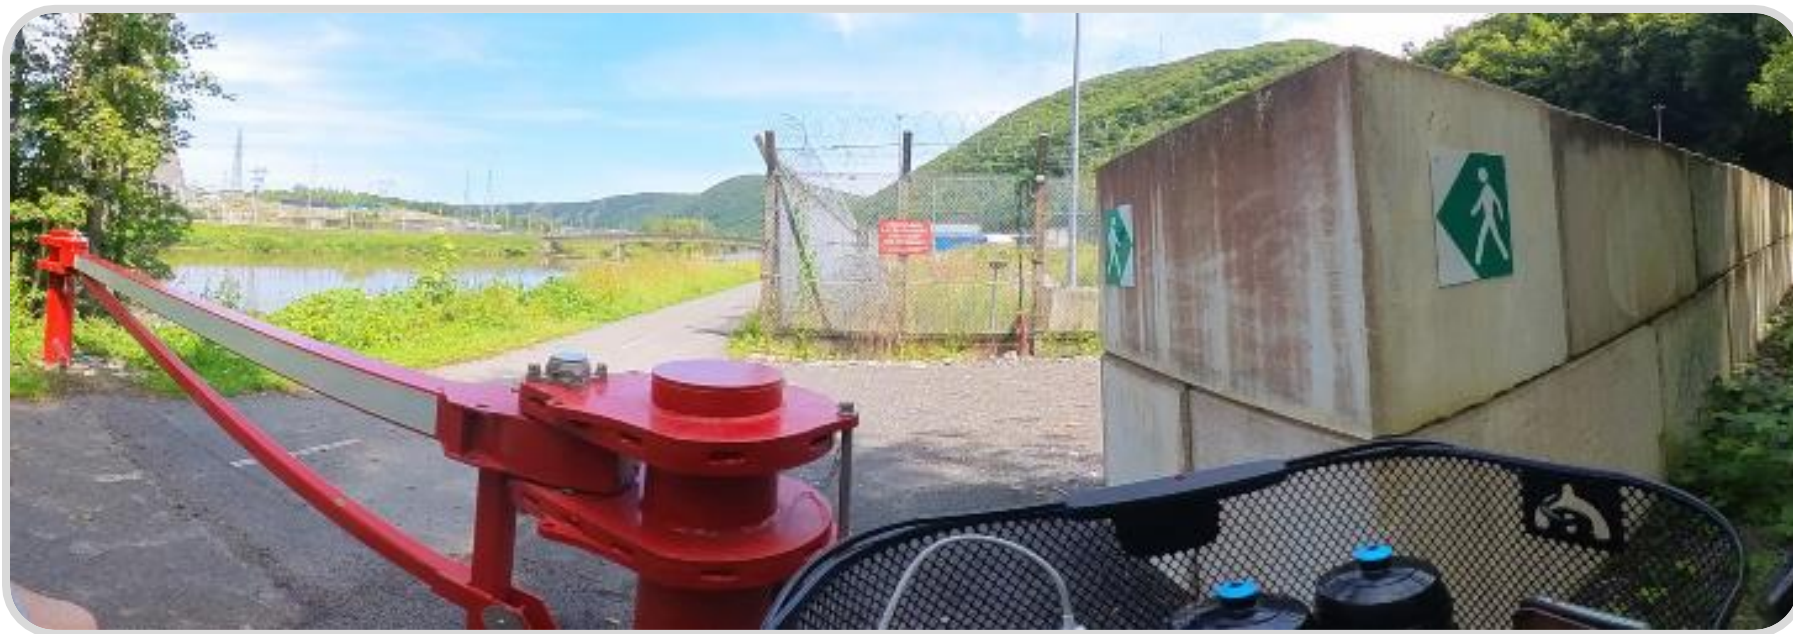
La présence de deux barrières à proximité de la centrale de Chooz pose problème pour la circulation des vélos spéciaux. Il pourrait être intéressant de réfléchir à un itinéraire alternatif évitant la centrale.

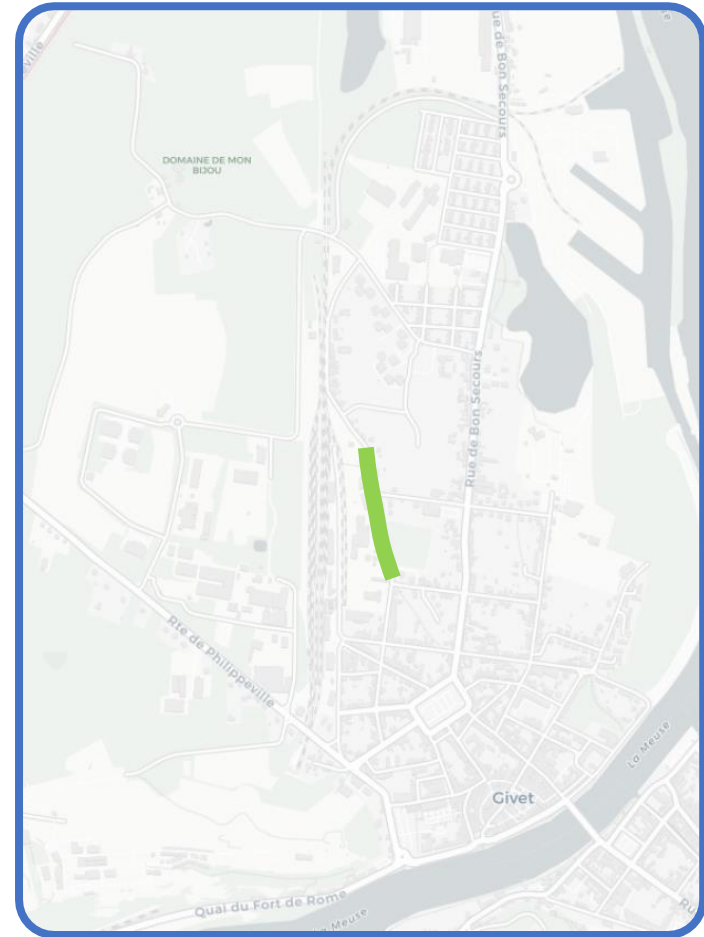
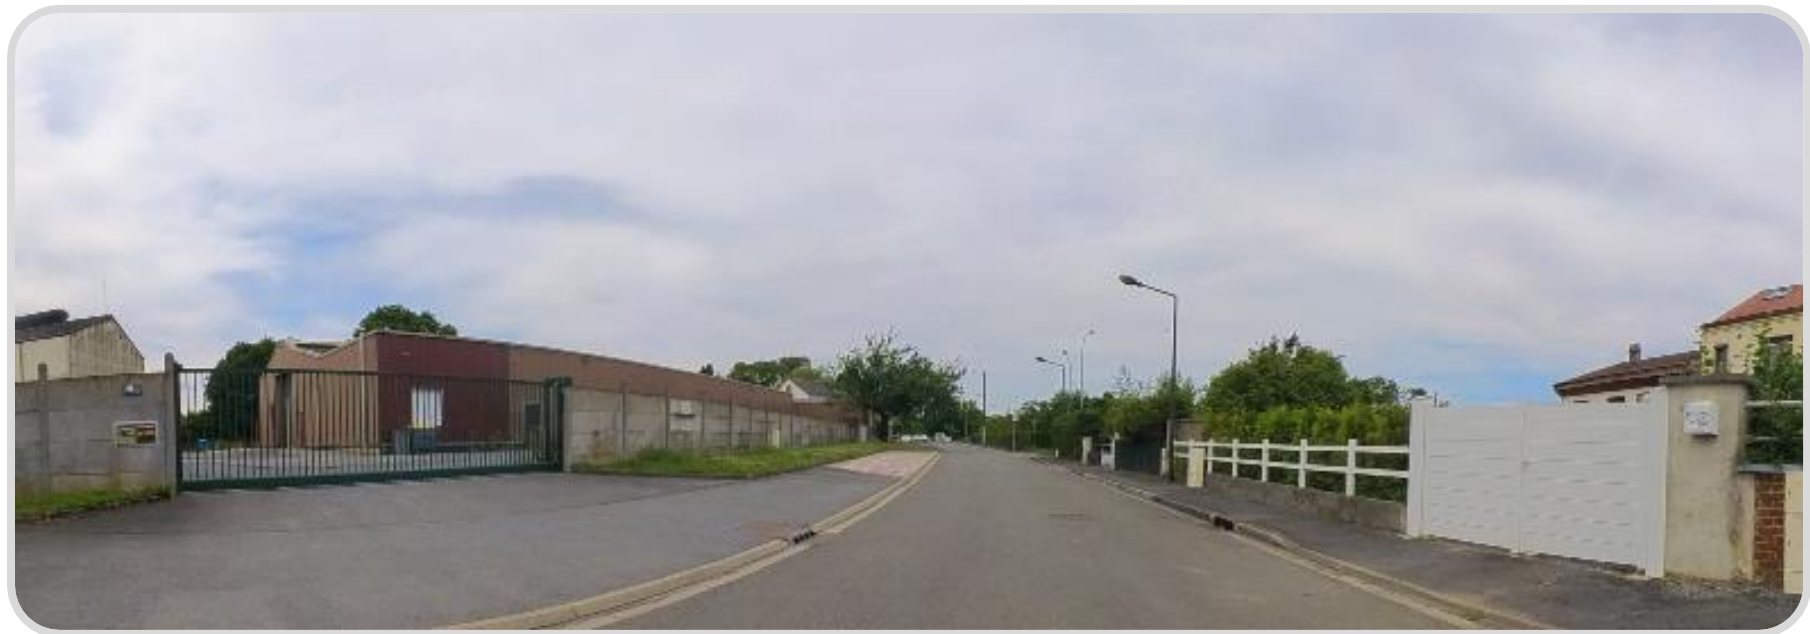
Sur cette section, on constate des problématiques tant au niveau du revêtement que du jalonnement qui est absent.

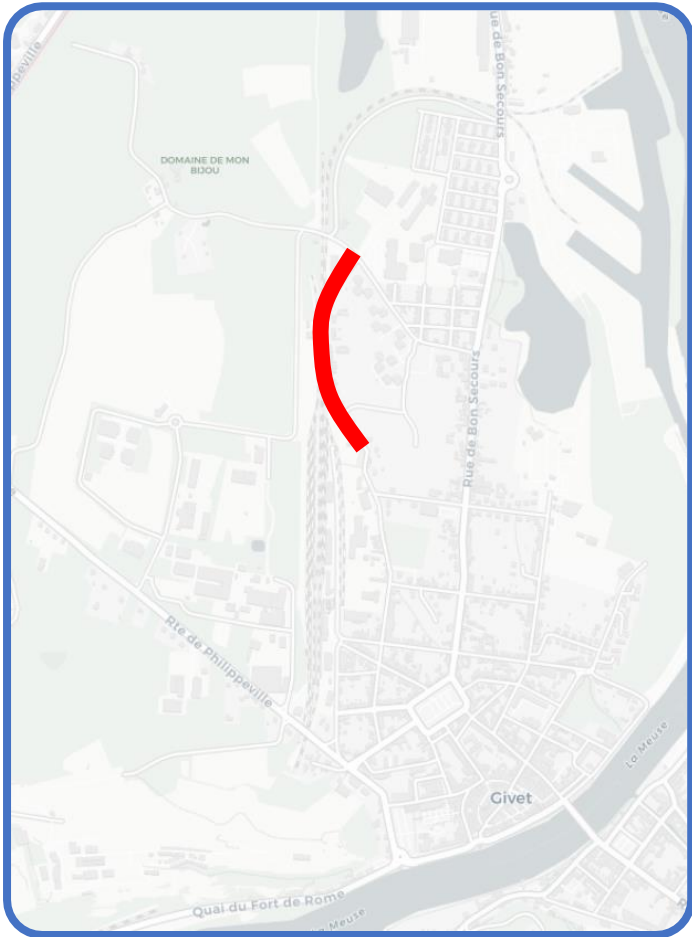
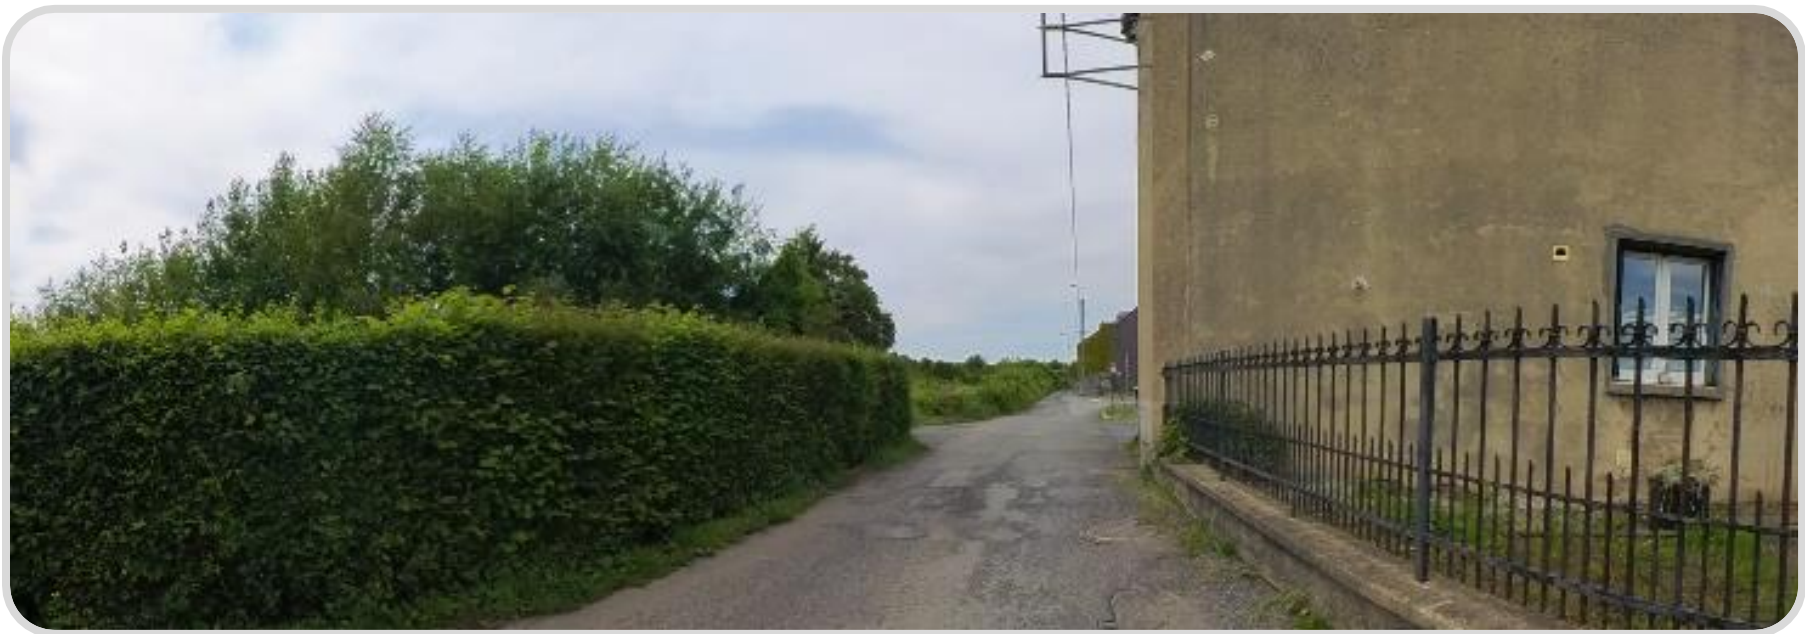
Le revêtement de la rue est particulièrement mauvais. Il serait intéressant de reprendre la chaussée, afin d'améliorer le confort pour les cyclistes.
